# รายงานผลการตรวจสอบทางธรณีฟิสิกส์

ในพื้นที่ที่ได้รับผลกระทบจากแผ่นดินไหวขนาด 6.3 ริกเตอร์ เมื่อวันที่ 5 พฤษภาคม 2557  
เพื่อใช้เป็นข้อมูลในการออกแบบอาคาร บ้านเรือน โรงเรียน และการป้องกันความเสียหาย  
ต่ออาคารในพื้นที่ที่เกิดทรายเป็นจำนวน 22 แห่ง  
ในเขตอำเภอแม่ลาว อำเภอพาน อำเภอแม่สรวย และอำเภอเมือง จังหวัดเชียงราย

รายงานการสำรวจ

ฉบับที่ สทธ 17/2557

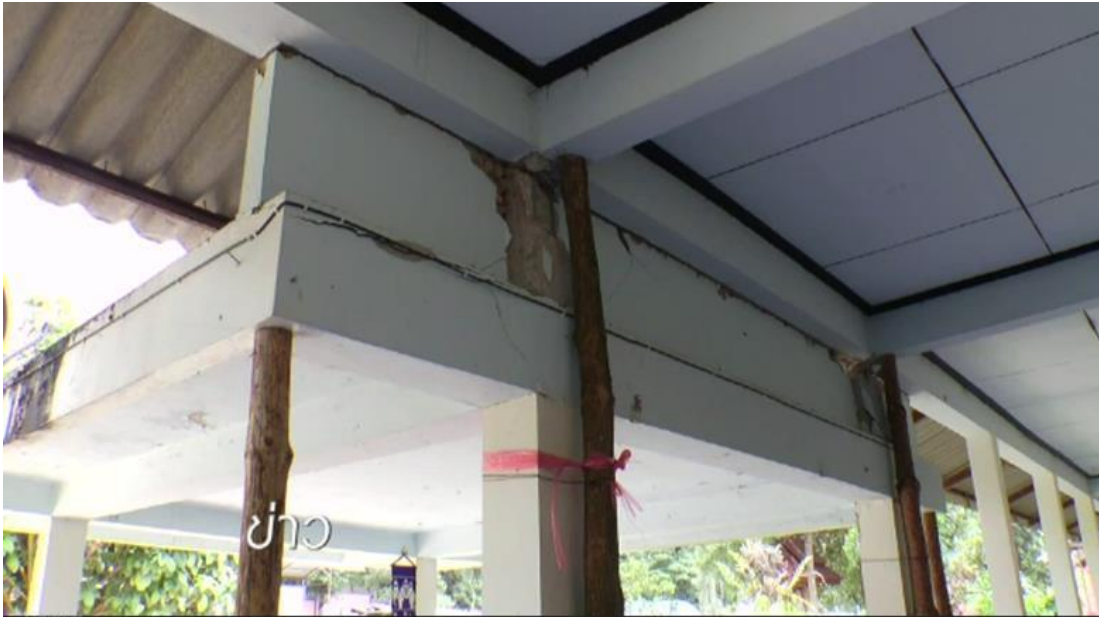
รูปที่ 2-2 อาคารเรียนโรงเรียนห้วยส้านยาววิทยาที่ได้รับความเสียหาย

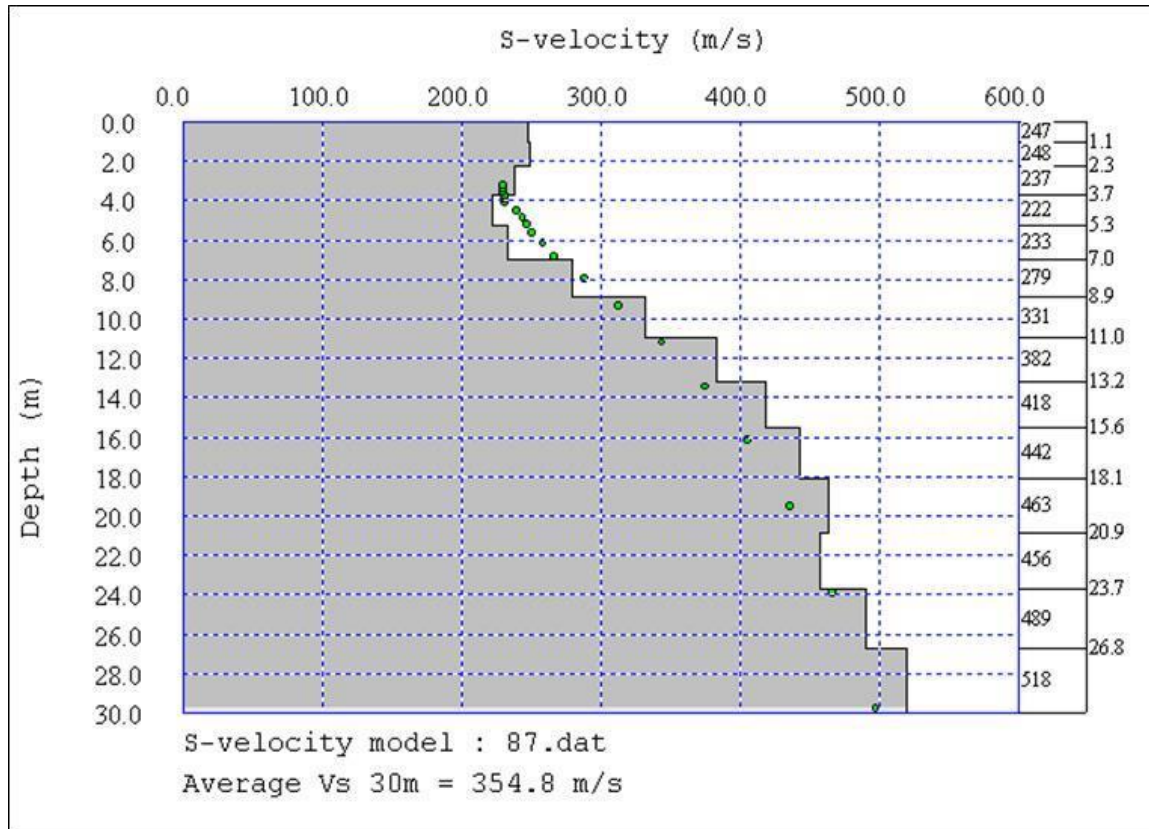
ผลการสำรวจวัดคลื่นไหวสะเทือนชนิดคลื่นผิวดินแบบหลายช่องสัญญาณ พบว่าค่าความเร็วคลื่นเฉือนในระดับความลึกตั้งแต่พื้นผิวดินจนถึงระดับความลึก 30 เมตร ( $V_s$  30) เท่ากับ 354.8 เมตร/วินาที จัดเป็นตะกอนประเภท D ดินเนื้อแน่น (stiff soil) ตามมาตรฐานของ National Earthquake Hazards Reduction Program (NEHRP, 2003) โดยมีค่าอัตราขยายตัวของคลื่นแผ่นดินไหวเท่ากับ 1.42 (รูปที่ 2-5)

รูปที่ 2-5 ผลการสำรวจด้วยวิธีวัดคลื่นไหวสะเทือนชนิดคลื่นผิวดินแบบหลายช่องสัญญาณ ชั้นตะกอนมีค่าอัตราการขยายตัวของคลื่นแผ่นดินไหวเท่ากับ 1.42 (คำนวณจากสมการเอมพิริคัลของ Midorikawa et. al. (1994)  $\log(A) = 1.35 - 0.47 * \log(Vs30) \pm 0.18$  โดยที่ ค่า A คือค่าอัตราการขยายตัวของคลื่นแผ่นดินไหวรายงานผลการตรวจสอบธรณีวิทยาใต้ผิวดิน

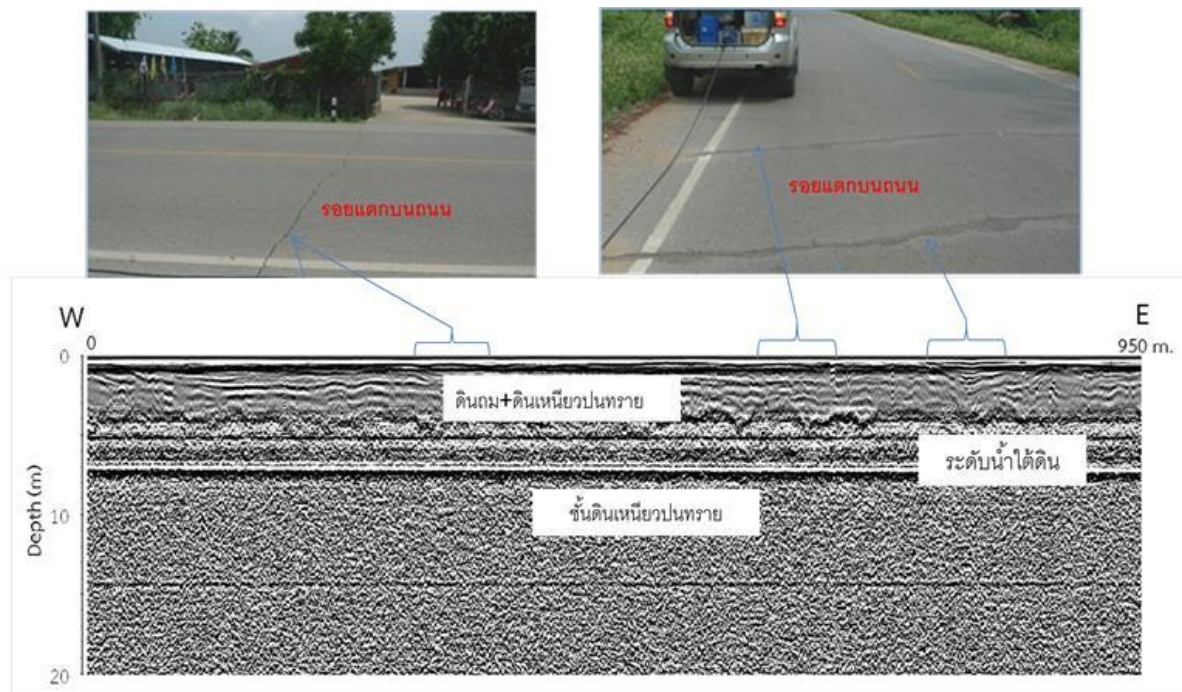
รูปที่ 8-4 ผลการสำรวจธรณีฟิสิกส์ โดยวิธีการหยั่งลึกด้วยสัญญาณเรดาร์ แสดงแนวรอยแตกบนถนนลึกลงไปชั้นดินประมาณ 3 เมตร ชั้นดินถมและชั้นดินเหนียวปนทรายมีความหนาประมาณ 4 เมตร และระดับน้ำใต้ดินอยู่ที่ความลึกประมาณ 6 เมตร

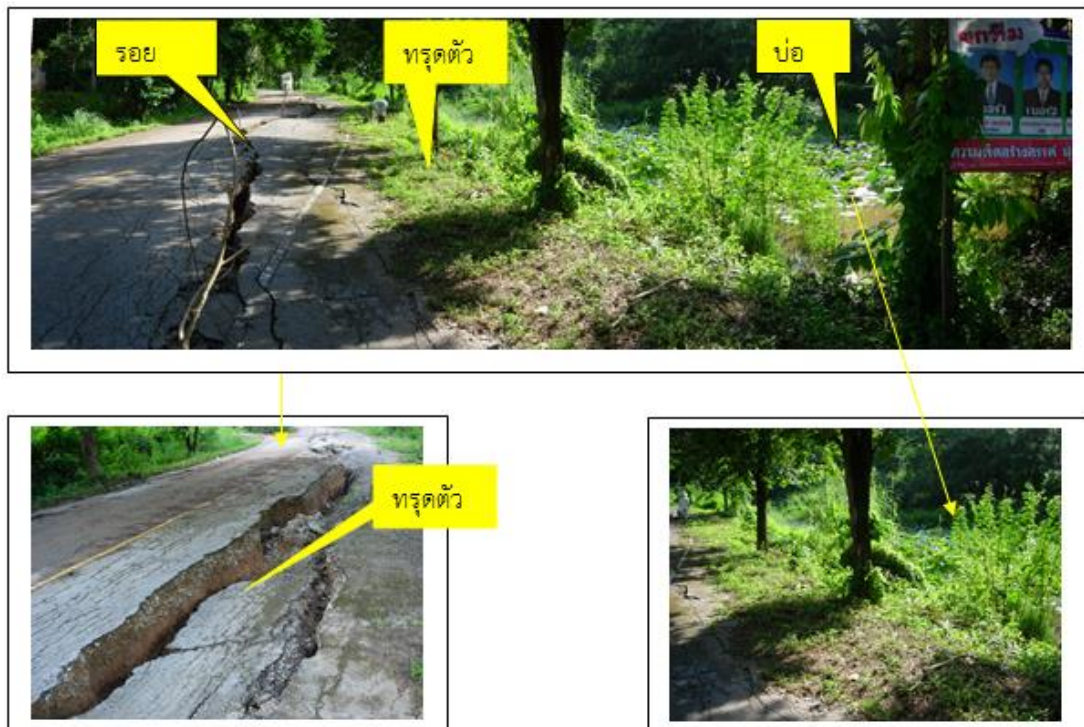
รอยแตกที่เกิดบนถนนลาดยางบ้านใหม่จัดสรร หมู่ที่ 13 ต.ดงมะตะ อ.แม่ลาว จ.เชียงราย เป็นรอยแตกที่เกิดบนพื้นดินในลักษณะการเคลื่อนตัวของชั้นดินตะกอนระดับผิวดิน รอยแตกผ่านลึกลงไปใต้ดิน 2-5 เมตร ด้านหนึ่งมีการทรุดตัวเป็นแนวโค้งตามขอบบ่อน้ำ รอยแตกในลักษณะเช่นนี้สรุปได้ว่าเป็นรอยแตกระดับผิวดิน (Surface Rupture) เป็นผลจากคลื่นแผ่นดินไหว ไม่ใช่รอยแตกที่เกิดจากการเคลื่อนตัวของรอยเลื่อน (Fault)

รูปที่ 9-1 รอยแตกบนถนนลาดยาง (ถ่ายเมื่อ 22 กค. 57)

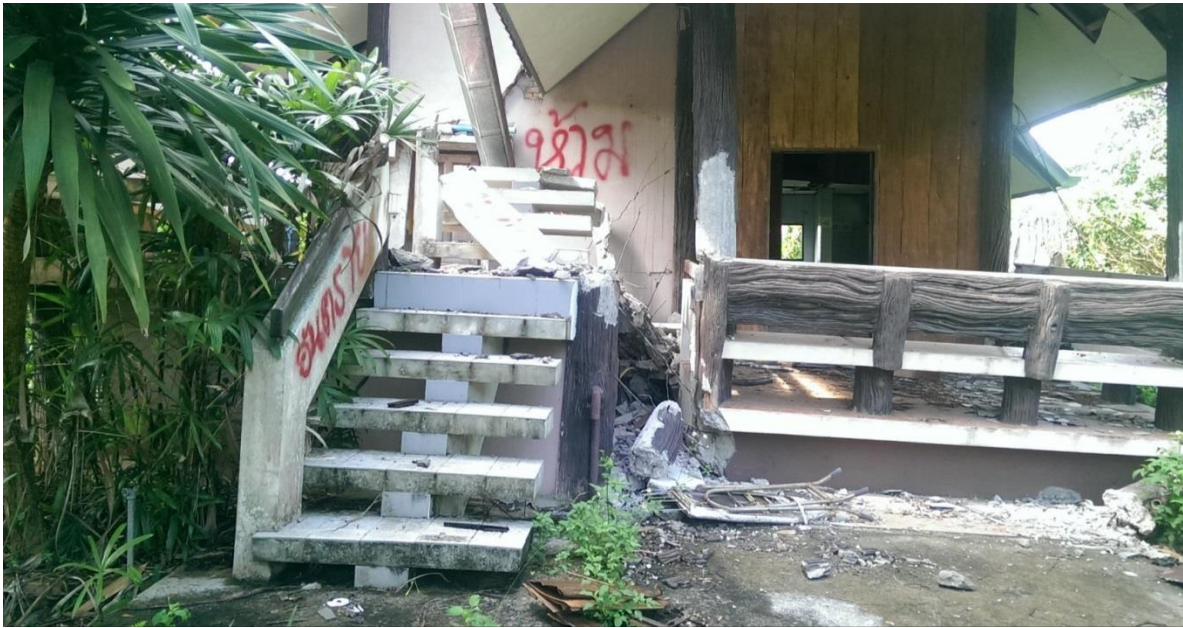
รูปที่ 11-2 ความเสียหายบางส่วนของหมู่บ้านห้วยส้านยาว

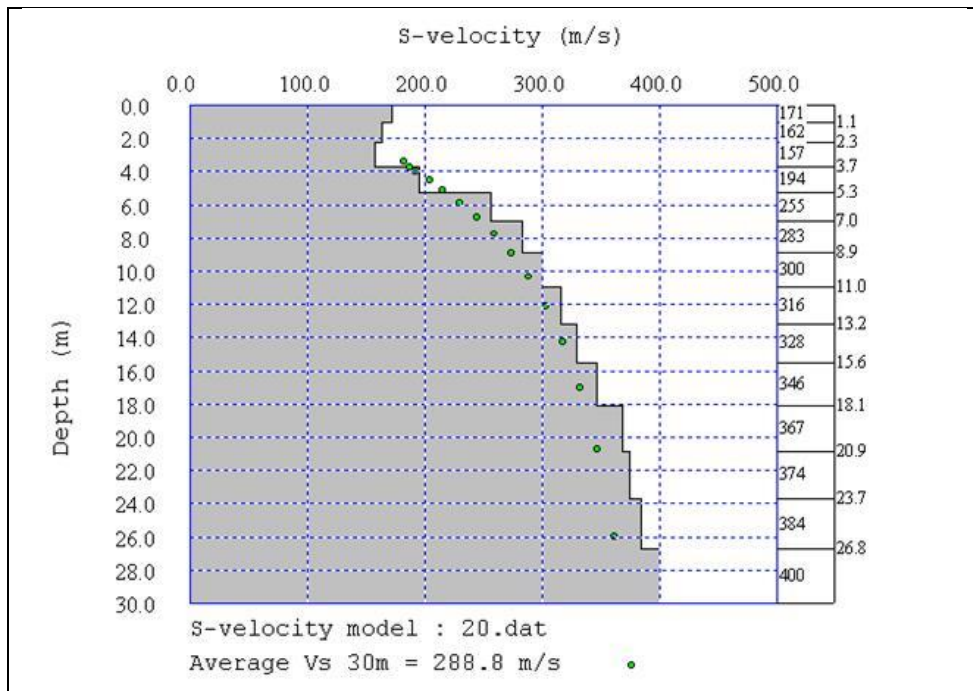
ผลการสำรวจวัดคลื่นไหวสะเทือนชนิดคลื่นผิวดินแบบหลายช่องสัญญาณ ของจุดสำรวจจำนวน 2 จุด พบว่า จุดที่ 1 เป็นพื้นที่ราบเกษตรกรรม (567242 E /2183242 N) ค่าความเร็วคลื่นเฉือนในระดับความลึกตั้งแต่พื้นผิวดินจนถึงระดับความลึก 30 เมตร ( $V_s$  30) มีค่า 288.8 เมตร/วินาที จัดเป็นตะกอนประเภท D ดินเนื้อแน่น (stiff soil) ตามมาตรฐานของ National Earthquake Hazards Reduction Program (NEHRP, 2003) จากผลการประมวลผลค่าความเร็วคลื่นเฉือนดังกล่าวได้ค่าอัตราขยายตัวของคลื่นแผ่นดินไหวเท่ากับ 1.56 (รูปที่ 11-10)

รูปที่ 11-10 ผลการสำรวจด้วยวิธีวัดคลื่นไหวสะเทือนชนิดคลื่นผิวดินแบบหลายช่องสัญญาณจุดที่ 1 ชั้นตะกอนบริเวณที่ราบเกษตรกรรม มีค่าอัตราการขยายตัวของคลื่นแผ่นดินไหวเท่ากับ 1.56 (คำนวณจากสมการเอมพิริคัลของ Midorikawa et. al. 1994)  $\log(A) = 1.35 - 0.47 * \log(Vs30) \pm 0.18$  โดยที่ค่า A คือ ค่าอัตราการขยายตัวของคลื่นแผ่นดินไหวเท่ากับ 1.56

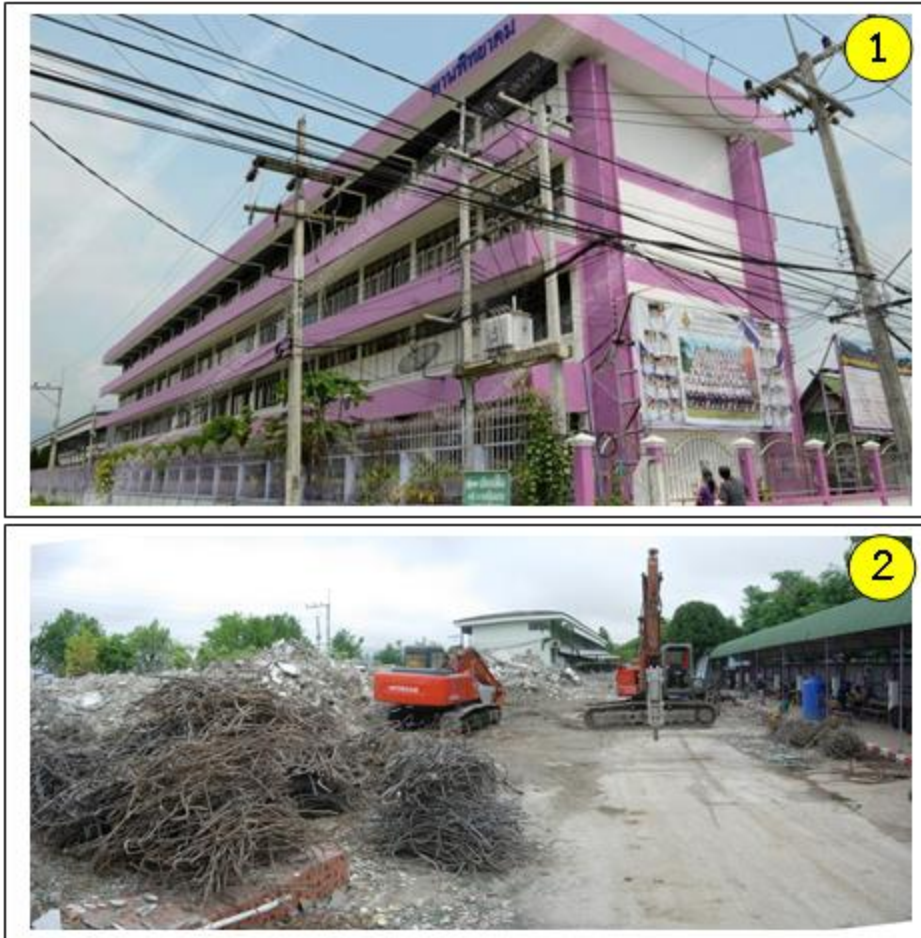
รูปที่ 12-1 โรงเรียนพานพิทยาคมและอาคาร 4 ที่ต้องรื้อถอน (1) และกำลังรื้อถอน (2)  
(ภาพถ่ายเมื่อ 20 กค. 57)

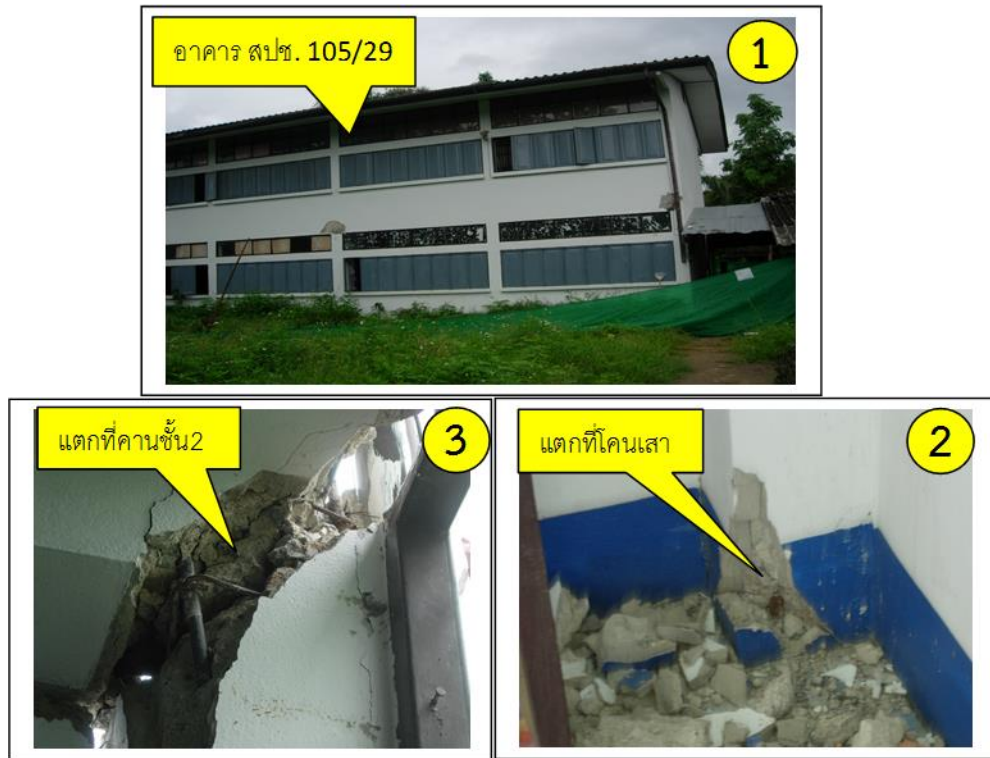
รูปที่ 13-1 อาคาร สปช. 105/29 ที่ต้องรื้อถอน (1) รอยแตกที่โคนเสา (2) และที่คาน (3)  
(ภาพถ่ายเมื่อ 21 กค. 57)

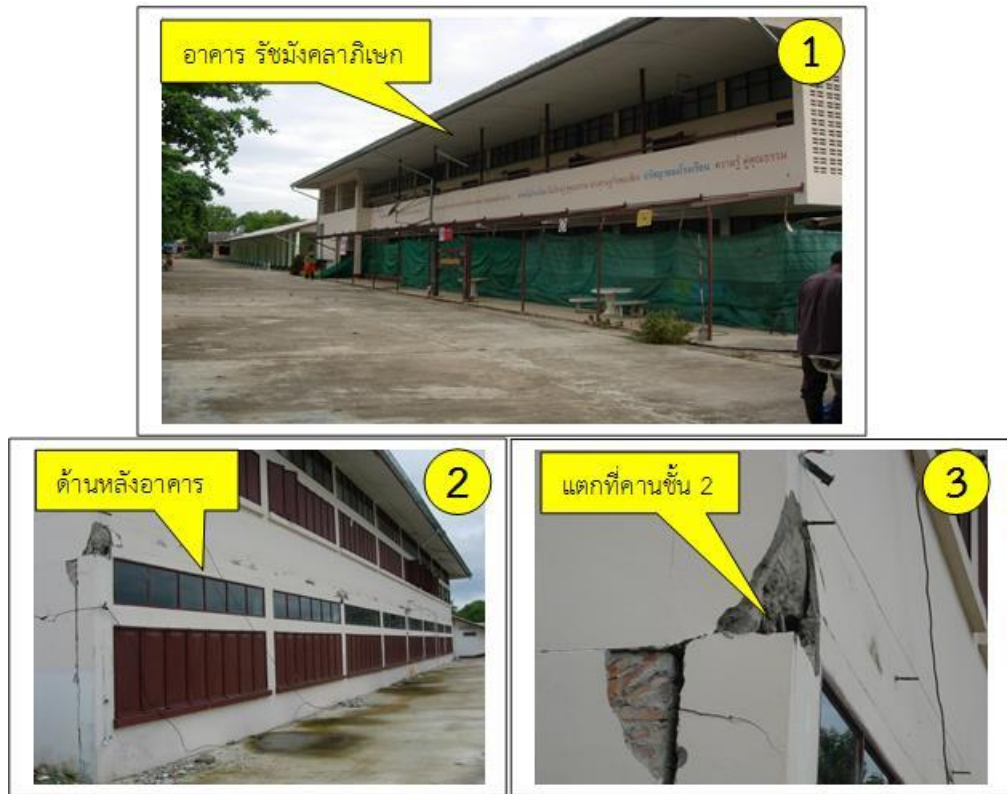
รูปที่ 15-1 อาคารรักษามังคลาภิเษก ต้องรื้อถอน (1) ภาพด้านหลังอาคาร (2) และรอยแตกที่คาน (3) (ภาพถ่ายเมื่อ 22 กค. 57)

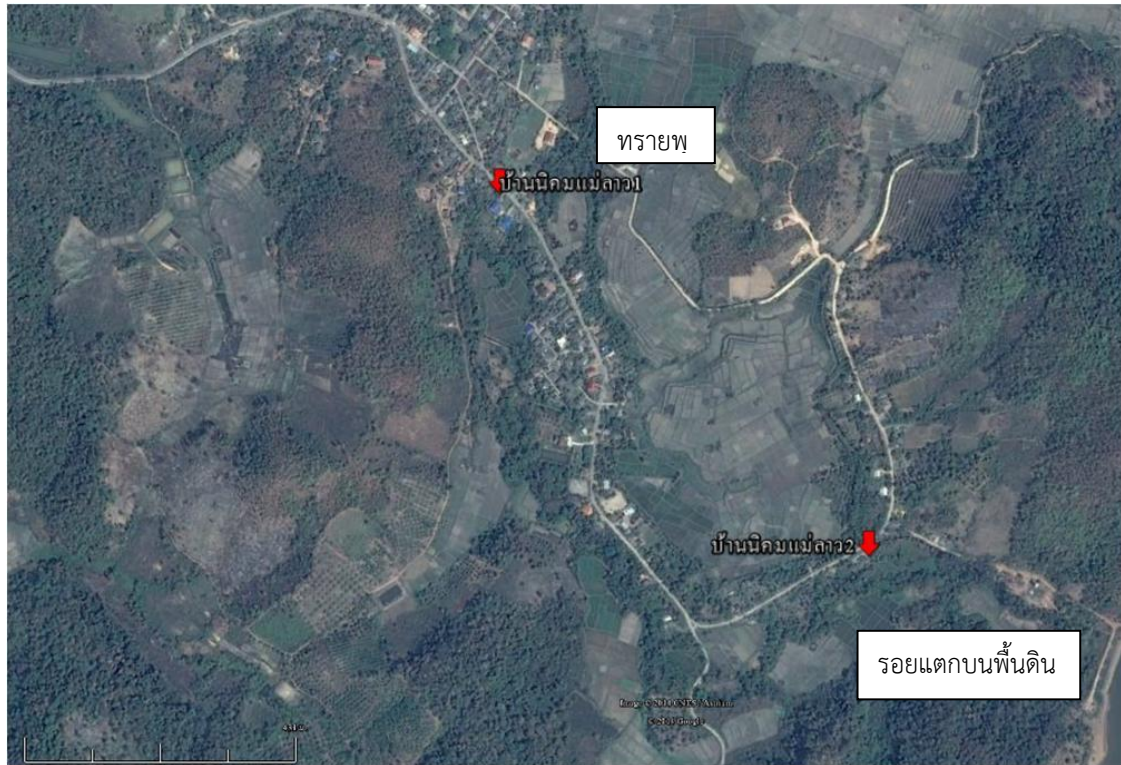
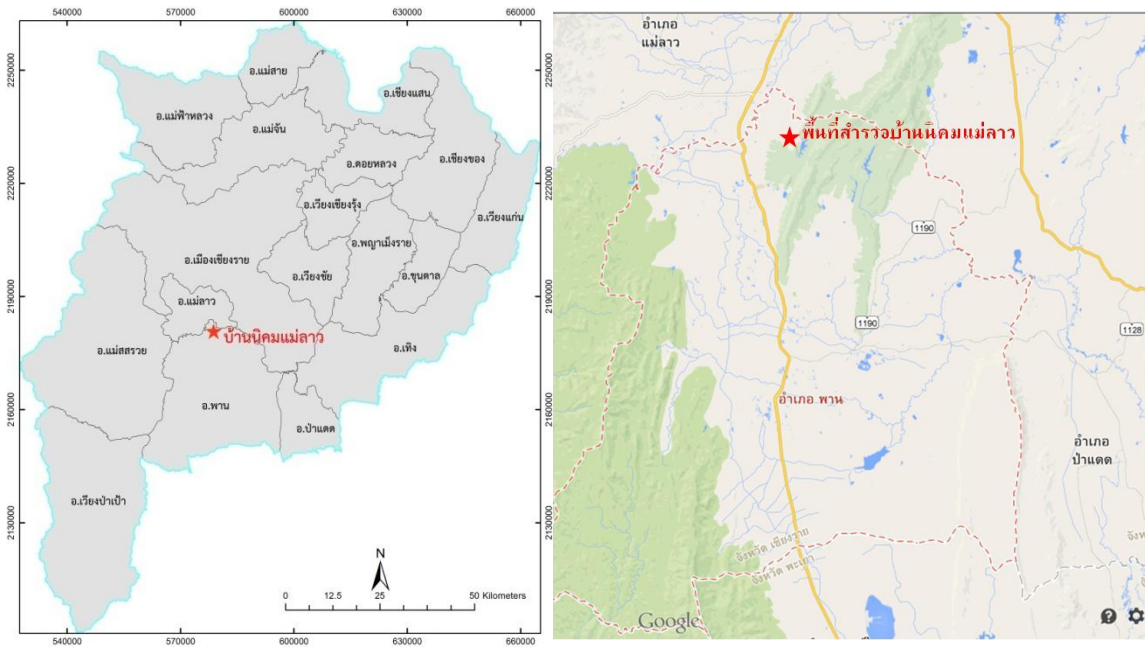
รูปที่ 18-2 พื้นที่สำรวจบริเวณบ้านนิคมแม่ลาว ต.ธารทอง อ.พาน จ.เชียงราย แสดงพื้นที่ที่เกิดทรายฟูบริเวณบ้านนิคมแม่ลาว1 และพื้นที่ที่เกิดรอยแตกบนพื้นดิน บริเวณบ้านนิคมแม่ลาว2

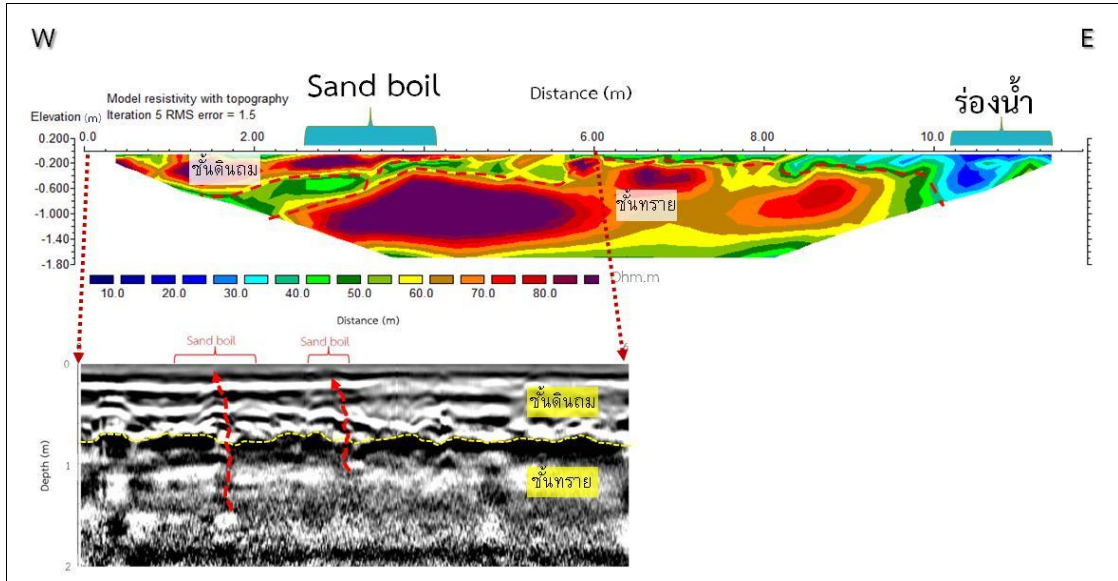
รูปที่ 18-5 พื้นที่บ้านนิคมแม่ลาว 1 แสดงผลการสำรวจด้วยวิธีวัดความต้านทานไฟฟ้าแบบ ภาพตัดขวาง (รูปบน) และการสำรวจด้วยวิธียังลิกด้วยสัญญาณเรดาร์ (รูปล่าง) พบว่าพื้นที่ป็นชั้น ดินถมและชั้นดินเดิมมีความหนาประมาณ 0.8 เมตร ถัดลึกลงไปเป็นชั้นทราย และแนวที่ทรายขึ้นมา ยังพื้นดิน 2 แนว

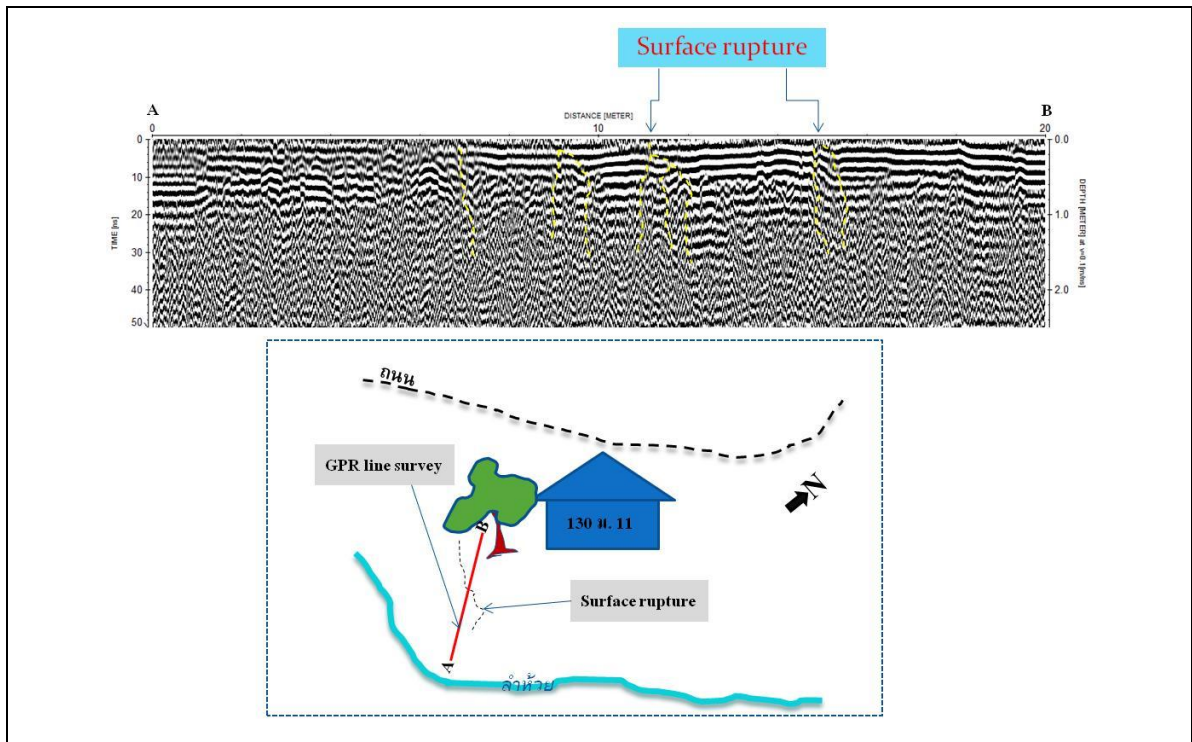
รูปที่ 18-6 พื้นที่สำรวจบ้านนิคมแม่ลาว 2 ผลการสำรวจด้วยวิธียังลิกด้วยสัญญาณเรดาร์ แสดง แนวรอยแตกบนพื้นดินมีความลึกประมาณ 1.5 เมตร (เส้นประสีเหลือง รูปบน) และแผนที่แสดง บริเวณที่ทำการสำรวจ (รูปล่าง)
