## กรมทรัพยากรธรณี

### ผลการตรวจสอบรอยแตกของดิน ๖๕ หมู่ ๙ บ้านถนนคด ตำบลหนองปรือ อำเภอร์ษฎา จังหวัดตรัง

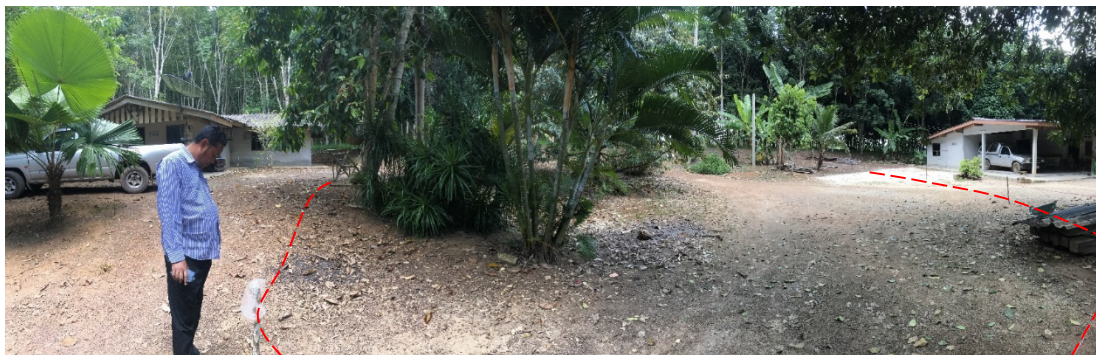
เมื่อวันที่ ๑๖ มิถุนายน ๒๕๖๐ กรมทรัพยากรธรณี โดยสำนักงานทรัพยากรธรณีเขต ๔ สุราษฎร์ธานี ได้ส่งเจ้าหน้าที่เข้าตรวจสอบพื้นที่ดังกล่าว พร้อมด้วย เจ้าหน้าที่องค์การบริหารส่วนตำบลหนองปรือ และผู้รับเหมาขุดเจาะบ่อบาดาล พบดินเกิดรอยแตก (รูปที่ ๑) บริเวณบ้านเลขที่ ๖๕ หมู่ ๙ บ้านถนนคด พิกัด UTM ๔๗ N ๐๕๖๙๕๕๘ ตะวันออก ๐๘๗๓๕๒๙ เหนือ (รูปที่ ๒) คาดว่าจะเป็นแนวขอบของปากหลุมยุบ ลักษณะเป็นวงกลม แต่พบรอยแตกที่มองเห็นได้เพียงครึ่งวงกลม มีเส้นผ่าศูนย์กลาง ๒๐ เมตร ความกว้างของรอยแตกเฉลี่ย ๑ เซนติเมตร ระยะห่างจากบ่อบาดาลที่เจาะใหม่ ๒๕ เมตร สอบถามผู้รับเหมาเจาะบ่อบาดาล ทราบว่า ได้ทำการเจาะบ่อบาดาลเมื่อวันจันทร์ที่ ๑๒ มิถุนายน ๒๕๖๐ ทำการสูบทดสอบเมื่อวันพุธที่ ๑๔ มิถุนายน ๒๕๖๐ เวลา ๑๗.๐๐ น. โดยสูบน้ำติดต่อกันนาน ๑๔ ชั่วโมง และพบรอยแตกของพื้นดินในเช้าวันพฤหัสบดีที่ ๑๕ มิถุนายน ๒๕๖๐ ผลการสำรวจโดยรอบไม่พบรอยแตกของพื้นดินเพิ่มเติม โดยในช่วงเวลาดังกล่าวไม่มีฝนตก และเมื่อปี ๒๕๕๙ เคยเกิดหลุมยุบขนาดเส้นผ่าศูนย์กลางประมาณ ๕๐ เซนติเมตร ลึก ๒ เมตร ในบริเวณที่ล้อมรั้ว ในครั้งนั้นมีฝนตกหนักติดต่อกันหลายวัน และไม่ได้สูบน้ำบาดาล

รูปที่ ๑ แนวรอยแตกของพื้นดิน (เส้นประสีแดง) และขนาดของรอยแตก

- ๑) ณ บริเวณนั้นถือเป็นพื้นที่เสี่ยงอันตรายต่อการเกิดหลุมยุบขนาดใหญ่ ซึ่งได้แจ้งทาง สำนักงานทรัพยากรธรรมชาติและสิ่งแวดล้อมจังหวัดจันทบุรี ให้กันรั้วหรือกันเชือก พร้อมป้ายเตือน เพื่อป้องกันและเฝ้าระวัง ณ จุดเสี่ยง
- ๒) วิธีการฝังกลบ คือ นำหินขนาดใหญ่ถมลงกันหลุม ก่อนฝังกลบด้วยดินหรือทราย บดอัดให้แน่น (หินขนาดใหญ่ น้ำหนักมาก จะไม่ถูกพัดพาออกไปได้โดยง่าย และสามารถพยุงเพดานหลุมได้ดีกว่าถมด้วยตะกอนดินทั้งหมด)
- ๓) เนื่องจากพื้นที่เสี่ยงอยู่ในเขตชุมชนจึงควรสำรวจธรณีฟิสิกส์เพื่อหาความลึก ขนาด และแนวโพรงใต้ดิน เพื่อลดผลกระทบที่อาจเกิดขึ้นจากเหตุหลุมยุบ
- ๔) หากพบรอยแยกของพื้นดินขยายขึ้นให้รีบแจ้งส่วนราชการที่เกี่ยวข้องโดยด่วน

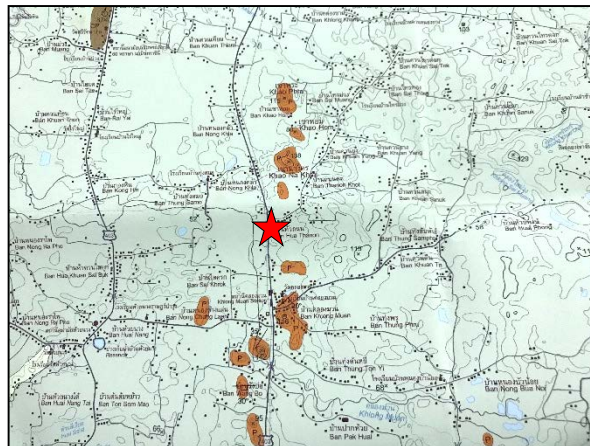
ลักษณะทางธรณีวิทยาในพื้นที่เป็นตะกอนเศษหินเชิงเขา (Qc) ทางทิศเหนือและทิศใต้เป็นภูเขาหินปูนลูกโดดยุคเพอร์เมียน (P) (รูปที่ ๓) คาดว่าอาจจะเกิดการการสูบน้ำบาดาลติดต่อกัน ทำให้ระดับน้ำลดต่ำลง ประกอบกับใต้พื้นดิน มีหินปูนยุคเพอร์เมียนที่มีโพรงรองรับอยู่ด้านล่างเมื่อแรงพยุงของน้ำลดลง เพดานโพรงที่บาง รับน้ำหนักกดทับไม่ไหว จึงทรุดตัวลงเล็กน้อย ทำให้เกิดรอยแยกของพื้นดิน

รูปที่ ๓ ลักษณะทางธรณีวิทยา
