รายงานแผ่นดินไหวบนบก ขนาด ๗.๘ แมกนิจูด บริเวณประเทศเนปาล เมื่อวันที่ ๒๕ เมษายน ๒๕๕๘ เวลา ๑๓.๑๑ น. ตามเวลาประเทศไทย

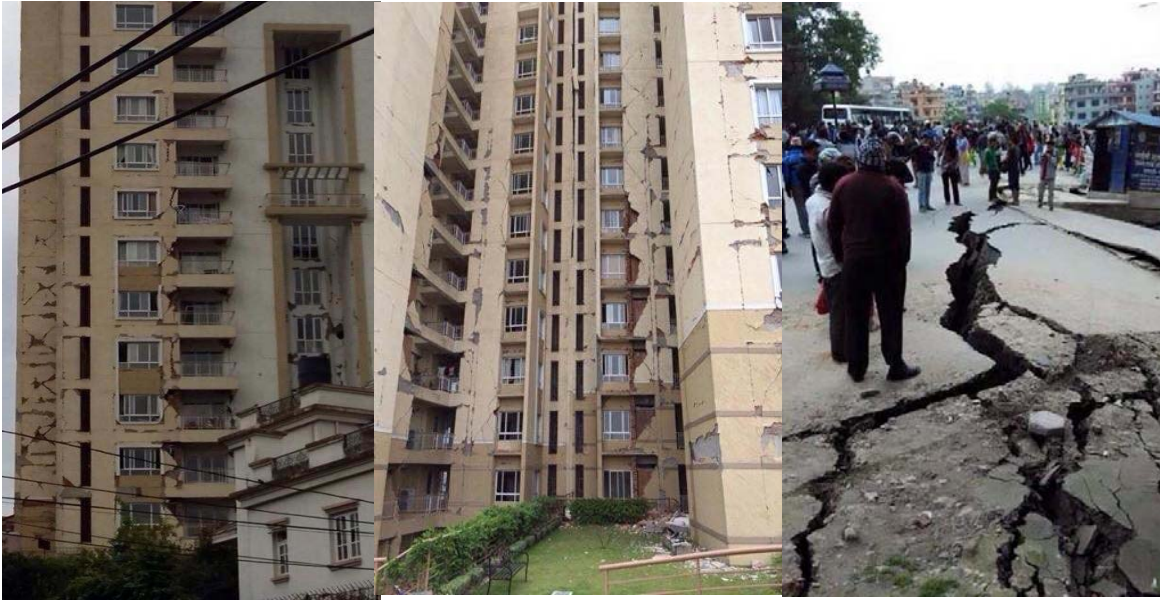
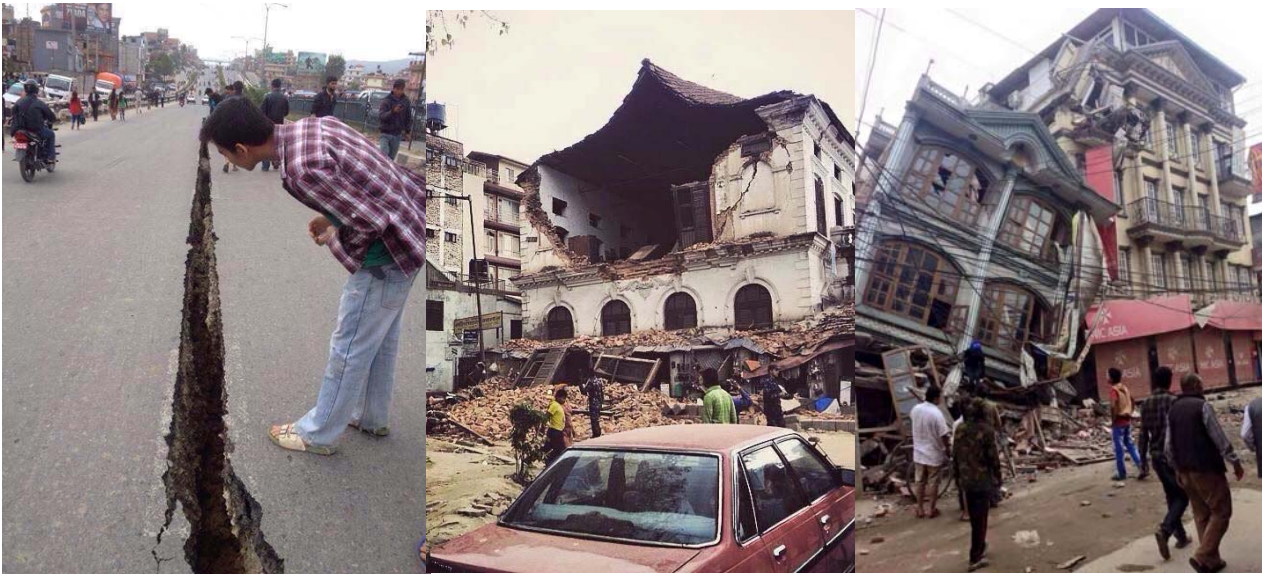
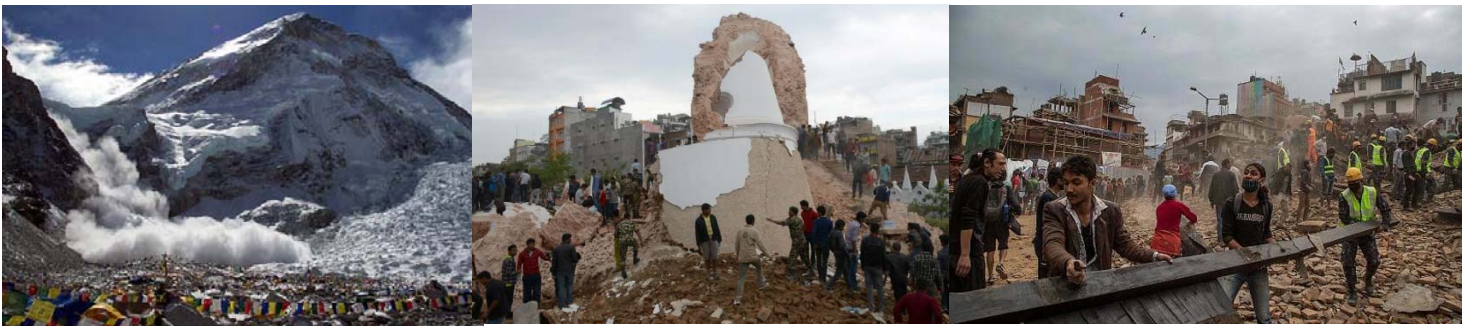
ภาพความเสียหาย จากเหตุการณ์แผ่นดินไหว ขนาด ๗.๘แมกนิจูดที่ประเทศเนปาล

เมื่อวันที่ ๒๕ เมษายน ๒๕๕๘ เวลา ๑๓.๑๑ น.

สำหรับความเสียหายเบื้องต้นมีรายงานผู้เสียชีวิตมากกว่า ๔,๖๐๐ ราย (จากประเทศเนปาล ทิเบต จีน อินเดีย และบังคลาเทศ) มีผู้ได้รับบาดเจ็บจำนวนมาก อาคารบ้านเรือน สิ่งปลูกสร้างต่างๆ โดยเฉพาะโบราณสถานที่สำคัญ และระบบสาธารณูปโภคเสียหายจำนวนมาก รวมทั้งระบบสื่อสารไม่สามารถใช้งานได้ (ที่มา : CNN ข้อมูล ณ วันที่ ๒๙ เมษายน ๒๕๕๘)
