กรมทรัพยากรธรณี

สถานการณ์

วันที่ ๑๖ พฤษภาคม ๒๕๖๐ สำนักงานทรัพยากรธรณี เขต ๔ (สุราษฎร์ธานี) ได้รับแจ้งจากนายนิพนธ์ ปลอดภัย ให้ตรวจสอบเหตุแผ่นดินทรุดตัวบริเวณสวนปาล์ม ไม่มีผู้เสียชีวิตหรือผู้ได้รับบาดเจ็บ

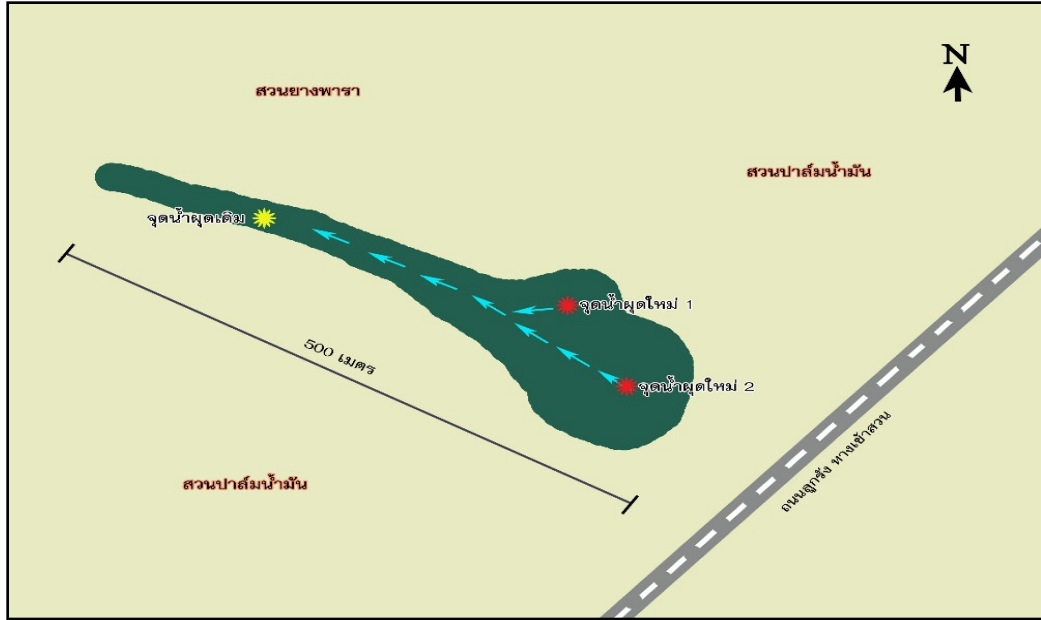
รูปที่ ๓ แผนที่แสดงลักษณะการเกิดแผ่นดินทรุดตัว

สาเหตุที่เกิดแผ่นดินทรุดตัว เกิดจากร่องน้ำเก่าในหุบเขาที่ในอดีตตะกอนดินพังทลายลงมาจากเนินเขา และถูกพัดพามาสะสมตัวในร่องน้ำ ในขณะที่ยังมีน้ำไหลอยู่ใต้ชั้นตะกอนดินดังกล่าว โดยน้ำพัดพาตะกอนดินส่วนล่างออกไปจากร่องน้ำ ทำให้ตะกอนดินส่วนบนทรุดตัวลง เกิดเป็นแผ่นดินทรุดตัวดังกล่าว (รูปที่ ๓) ประกอบด้วยเมื่อเข้าสู่หน้าฝนปริมาณน้ำใต้ดินเพิ่มขึ้น ทำให้ขยายพื้นที่ในการพังทลายได้ง่าย และครอบคลุมพื้นที่เป็นบริเวณกว้างมากขึ้น

- กั้นเป็นเขตพื้นที่อันตรายโดยรอบบริเวณแผ่นดินทรุดตัว และให้ครอบคลุมบริเวณที่คาดว่าแผ่นดินมีความเสี่ยงที่จะทรุดตัวได้อีก
- เฝ้าระวังแนวพื้นที่เสี่ยงต่อการทรุดตัวของพื้นดินบริเวณอื่น หากมีการยุบตัวอีก ควรแจ้งเจ้าหน้าที่ตรวจสอบ

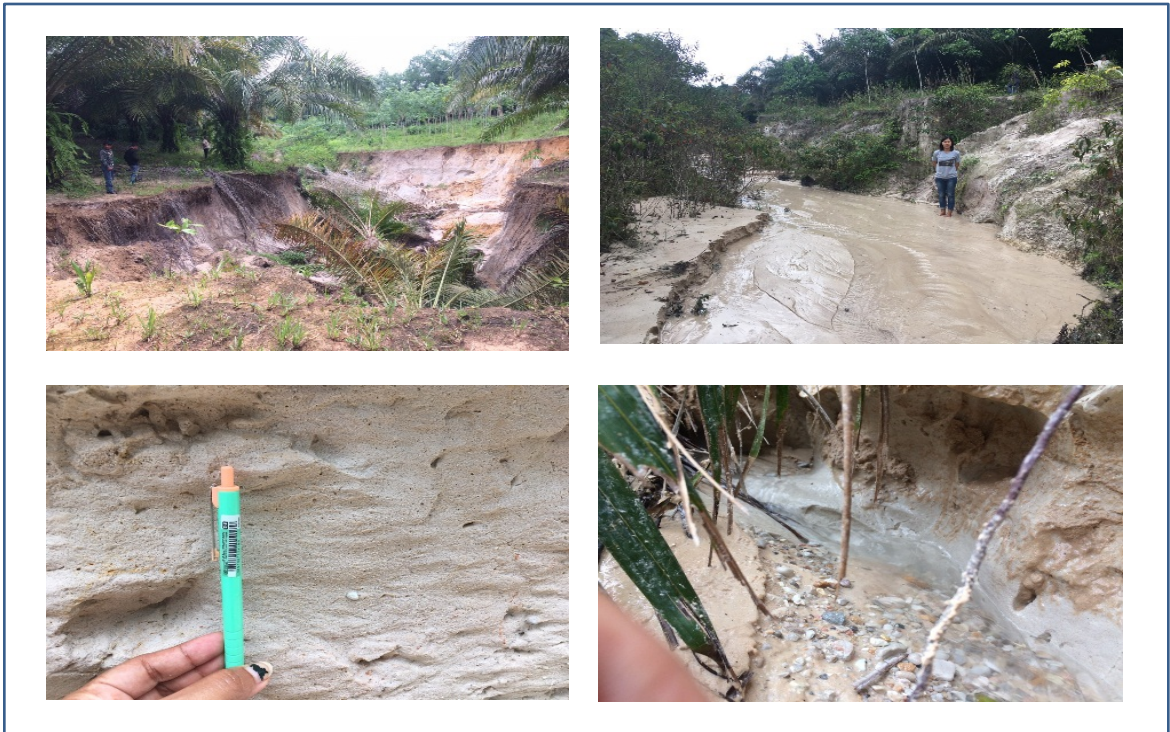
รูปที่ ๔ การสำรวจภาคสนามบริเวณที่เกิดเหตุแผ่นดินทรุดตัว

สำนักงานทรัพยากรธรณี เขต ๔ (สุราษฎร์ธานี) ได้ส่งเจ้าหน้าที่เข้าตรวจสอบในพื้นที่เกิดเหตุแผ่นดินทรุดตัวดังกล่าว เมื่อวันที่ ๑๖ พฤษภาคม ๒๕๖๐ พบว่าเหตุเกิดเมื่อวันที่ ๑๐ - ๑๑ พฤษภาคม ๒๕๖๐ ที่ผ่านมา บริเวณที่เกิดเหตุเป็นสวนปาล์มของนายนิพนธ์ ปลอดภัย ตอนเกิดเหตุไม่มีฝนตก ลักษณะภูมิประเทศบริเวณที่เกิดเหตุเป็นเนินเขาสูง และมีร่องเขาตรงกลาง ค่าพิกัด ๐๕๑๘๔๔๔E/๐๙๓๗๖๓๒N (รูปที่ ๑) มีลักษณะทางธรณีวิทยาเป็นหินทราย (รูปที่ ๒) จุดเกิดเหตุพบเป็นแผ่นดินยุบขนาดใหญ่ มีความยาวประมาณ ๕๐๐ เมตร ลักษณะยาวตามร่องเขา เดิมทีที่แผ่นดินยังไม่มีการยุบตัว พบว่ามีน้ำไหลซึมตลอดเวลาตรงบริเวณปลายร่องเขาทางด้านทิศตะวันตก แผ่นดินเริ่มมีการยุบตัวเรื่อยมา ตั้งแต่ประมาณ ๑ - ๒ ปีก่อน และมีการยุบตัวอย่างรุนแรงในช่วง ๔ - ๕ วันที่ผ่านมา (รูปที่ ๓) จากการสอบถามข้อมูลเพิ่มเติม พบว่าแผ่นดินจะมีการยุบตัวค่อนข้างมากในช่วงหน้าฝน ลักษณะการยุบตัวมาทางด้านทิศตะวันออก เมื่อเจ้าหน้าที่ได้ทำการสำรวจและเดินตามแนวร่องน้ำ พบว่ามีน้ำไหลออกจากใต้ดินตลอดเวลา จำนวน ๓ แนว คือตามแนวทิศเหนือ และแนวทิศตะวันออก ตะกอนทรายที่พบเป็นตะกอนทรายแป้งขนาดละเอียด สีขาว การคัดขนาดดี (รูปที่ ๔)
