การจำแนกเขตเพื่อการจัดการ
ด้านธรณีวิทยาและทรัพยากรธรณี

จังหวัดปัตตานี

กรมทรัพยากรธรณี
กระทรวงทรัพยากรธรรมชาติและสิ่งแวดล้อม

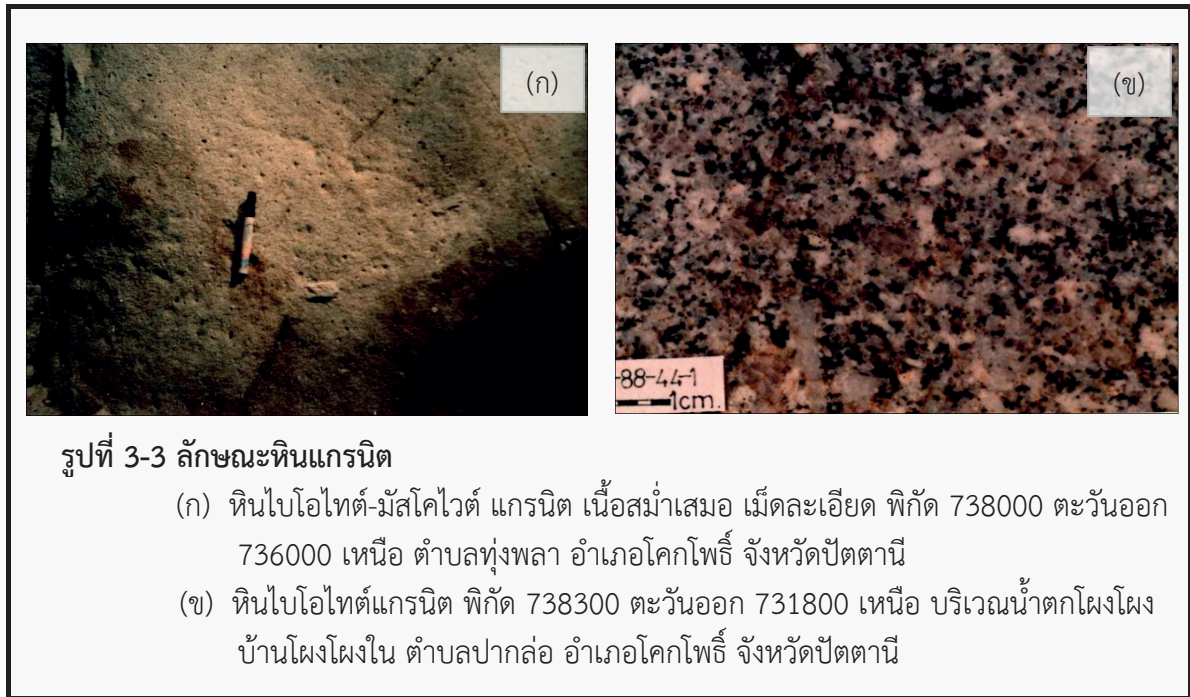
หินแกรนิตมายอ (TR_{gr2}) พบบริเวณตะวันออกของจังหวัดปัตตานี ในเขตพื้นที่เขาปียีโต๊ะ เขาหินม้า เขาไหม้ และเขาพ่อมิ่ง ลักษณะเป็นเทือกเขาขนาดใหญ่ กลุ่มพื้นที่อำเภอทุ่งยางแดง อำเภอมายอ อำเภอกะพ้อ อำเภอปะนาเระ และอำเภอสายบุรี หินแกรนิตประกอบด้วยหินไบโอไทต์-มัสโคไวต์ แกรนิต เนื้อสม่ำเสมอถึงเนื้อดอก เนื้อหยาบปานกลาง แร่ดอกเป็นแร่โพแทสเซียมเฟลด์สปาร์ ร้อยละ 1-5 มีขนาดผลึก 15-60 มิลลิเมตร เฉลี่ย 30 มิลลิเมตร สีของแร่เทาและชมพูจาง นอกจากนี้มีแร่ควอตซ์และแพลจิโอเคลส ร้อยละ 1 ส่วนแร่พื้น เนื้อหยาบถึงปานกลาง ประกอบด้วยแร่ควอตซ์ ไมโครไคลน์ ออร์โทเคลส เพอร์ไทต์ แพลจิโอเคลส ไบโอไทต์ มัสโคไวต์ ฮอร์นเบลนด์ อะพาไทต์ เซอร์คอน และคลอไรต์ เนื้อหินสีเทาแกมเขียว ซึ่งเป็นสีของแร่คลอไรต์ และสีชมพูจางของแร่เซอร์ไซต์ หินเนื้อละเอียด พบว่าบั้นหินแกรนิตที่ ประกอบด้วยมัสโคไวต์และไบโอไทต์ไมกา (two mica granite) ลักษณะเป็นผนัง (dike) ตัดเข้าไปใน หินแกรนิตมายอและพบหินแกรนิตสีจาง (leucocratic granit) มีความสัมพันธ์กับแหล่งแร่ดีบุก บริเวณ รอยเลื่อนเนื้อหินแสดงการเรียงตัวตามแรงเฉือนและผูกพัน เป็นหินแกรนิตชนิดที่หลอมเหลวมาจาก หินตะกอน (S-type granite) หินแกรนิตบูโด ประกอบด้วยหินทิวร์มาลีน-ไบโอไทต์-มัสโคไวต์ แกรนิต เนื้อสม่ำเสมอ เม็ดละเอียด ถึงหยาบปานกลาง มีดอกแร่เฟลด์สปาร์ขนาด 10-40 มิลลิเมตร เล็กน้อย และเม็ดแร่ควอตซ์กลมขนาด 3-8 มิลลิเมตร หินลูโคเครติกแกรนิต มีเนื้อสม่ำเสมอ เม็ดละเอียด ประกอบด้วยสีเทาอ่อน เนื้อสม่ำเสมอ ถึงเนื้อดอกบางส่วน ส่วนใหญ่ประกอบด้วยแร่เฟลด์สปาร์ เนื้อละเอียดถึงปานกลาง บางพื้นที่แสดงลักษณะเนื้อหินแกรนิตต่างกันเนื่องจากหินแกรนิตแทรกซอน ขึ้นมาสองครั้ง (two phrase variants texture) พบสายแร่ควอตซ์ เพกมาไทต์ และแอไพต์ขนาดใหญ่ แทรกตัด มีความสัมพันธ์กับแหล่งแร่ดีบุก บริเวณรอยเลื่อนเนื้อหินแสดงการเรียงตัวตามแรงเฉือนและผูกพัน เป็นหินแกรนิตชนิดที่หลอมเหลวมาจากหินตะกอน (S-type granite) (รูปที่ 3-3)

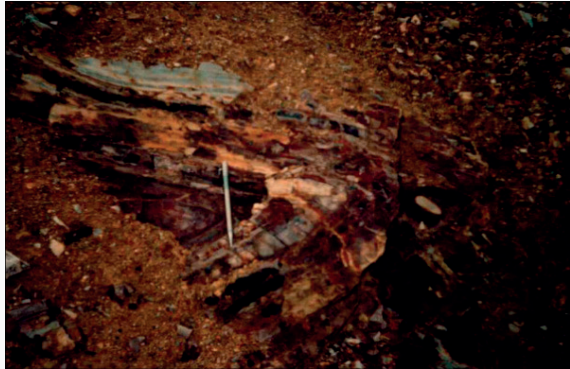
รูปที่ 3-4 ลักษณะหินเชิร์ตแสดงการคดโค้งแบบรอยคดโค้งนอนทับ (recumbent fold) พิกัด 744700 ตะวันออก 734400 เหนือ บริเวณบ้านคลองทราย ตำบลแม่ลาน อำเภอแม่ลาน จังหวัดปัตตานี

โครงสร้างการโค้งงอของชั้นหิน เป็นแบบรูปประทุน โดยมีหินแกรนิตเขาคาราคีรี เป็นแกนกลาง มีการวางตัวทิศทางเหนือ-ใต้ และตะวันตกเฉียงเหนือ-ตะวันออกเฉียงใต้ มีมุมเอียงเทไปทางทิศตะวันออกเฉียง สำหรับหินเชิร์ตจะแสดงการคดโค้งแบบชั้นหินคดโค้งตลบทับ (overturn fold) และรอยคดโค้งนอนทับ (recumbent fold) (รูปที่ 3-4)

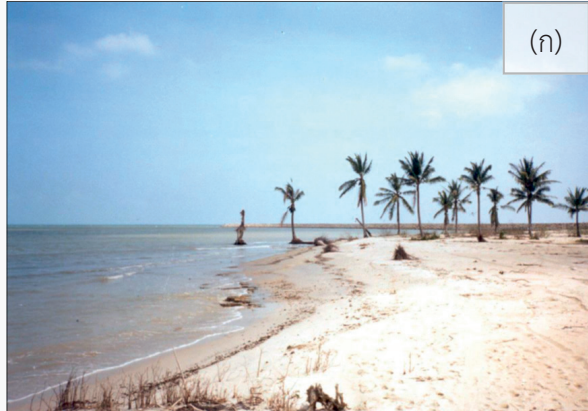
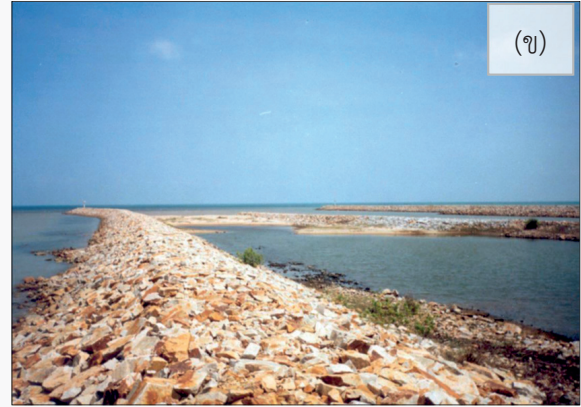
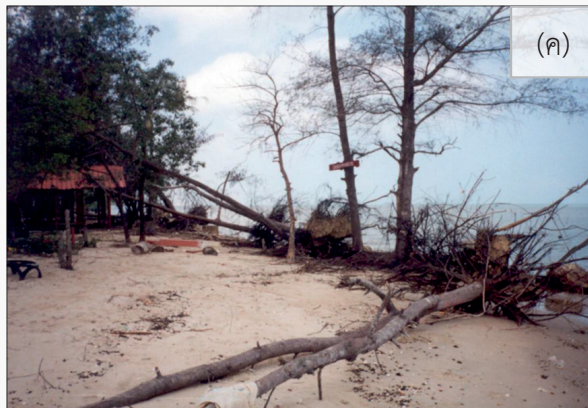
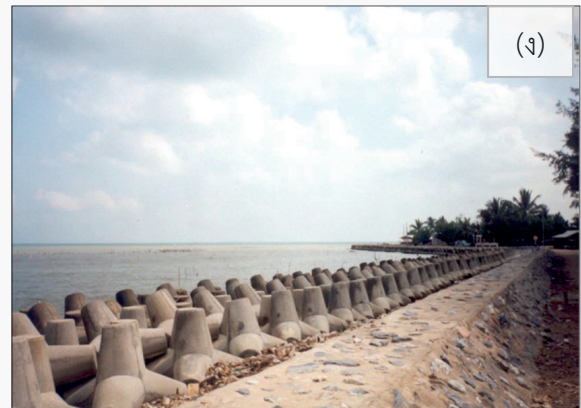
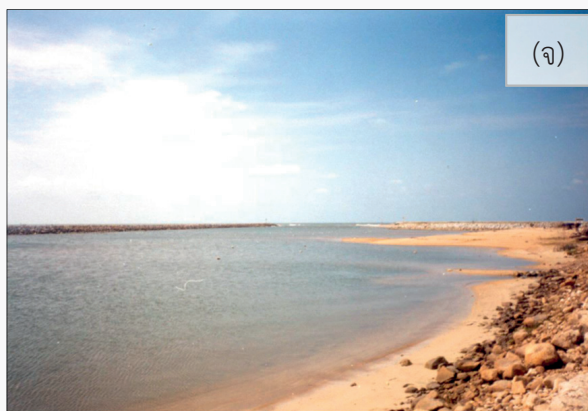
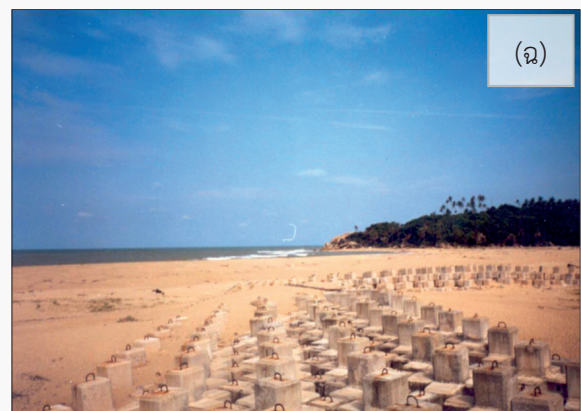
รูปที่ 4-3 พื้นที่ศึกษาการเปลี่ยนแปลงชายฝั่งทะเลจังหวัดปัตตานี

- (ก)-(ข) การกักเซาะชายฝั่งทะเลและรอดักทรายกันการกักเซาะบ้านต้นหยงเปาว์ ตำบลท่ากาซา อำเภอหนองจิก จังหวัดปัตตานี
- (ค)-(ง) การกักเซาะชายฝั่งทะเลและการป้องกันการกักเซาะบ้านปากบางตาวา ตำบลบางตาวา อำเภอหนองจิก จังหวัดปัตตานี
- (จ)-(ฉ) เขื่อนหินทิ้งป้องกันคลื่นและแท่งซีเมนต์กันการกักเซาะบ้านบางมะรวด ตำบลบ้านกลาง อำเภอปะนาเระ จังหวัดปัตตานี

จังหวัดปัตตานีเป็นจังหวัดหนึ่งที่มีการกัดเซาะชายฝั่งมากอันดับต้น ๆ ของประเทศ เนื่องจากสภาพปัจจัยที่เกี่ยวข้องทั้งสภาพภูมิอากาศ คลื่นลมที่แปรปรวนตลอดเวลา กระแสน้ำ การพัฒนาพื้นที่ชายฝั่งทะเล การตัดไม้ทำลายป่า และการใช้ประโยชน์พื้นที่ชายฝั่งที่ไม่เหมาะสม ส่งผลให้เกิดปัญหาการกัดเซาะชายฝั่งทะเลด้านอ่าวไทยตอนล่างในเขตจังหวัดปัตตานีและจังหวัดใกล้เคียง รวมความยาวประมาณ 200 กิโลเมตร และยังมีแนวโน้มความรุนแรงมากขึ้น พื้นที่ศึกษาการกัดเซาะชายฝั่งทะเลจังหวัดปัตตานีมี 8 พื้นที่ ซึ่งเดิมมีอัตราการกัดเซาะชายฝั่งรุนแรงเฉลี่ย 5 เมตรต่อปี แต่ในปี พ.ศ. 2551 มีอัตราการกัดเซาะชายฝั่งเพิ่มขึ้นเป็น 10 เมตรต่อปี ทำให้ที่ดินและทรัพย์สินทั้งของรัฐและประชาชนเสียหายเป็นจำนวนมาก การกัดเซาะดังกล่าวมีแนวโน้มเพิ่มมากขึ้นเนื่องจากบริเวณอ่าวไทยตอนล่างมีลักษณะเป็นชายฝั่งแนวตรงและยาว ไม่มีส่วนเว้าเพื่อช่วยลดความรุนแรงของกระแสน้ำส่งผลให้ปัญหาการกัดเซาะชายฝั่งมีความรุนแรงมากกว่าฝั่งอ่าวอันดามันซึ่งมีลักษณะเป็นหาดสั้น ๆ และมีอ่าวน้อยใหญ่ ประกอบกับที่ผ่านมาโครงการก่อสร้างโครงสร้างพื้นฐานเพื่อลดปัญหาการกัดเซาะชายฝั่งในแต่ละพื้นที่จะเป็นไปแบบต่างคนต่างทำโดยไม่มีการศึกษาผลกระทบที่เกิดขึ้นกับระบบนิเวศและพื้นที่ใกล้เคียง จึงเป็นสาเหตุให้ปัจจุบันปัญหาการกัดเซาะชายฝั่งบริเวณอ่าวไทยตอนล่างมีความรุนแรงมากขึ้นเนื่องจากพบว่าทรายและตะกอนต่าง ๆ ถูกกระแสน้ำพัดไปทับถมอยู่ด้านหลังของสิ่งก่อสร้าง และในบางพื้นที่การก่อสร้างโครงสร้างพื้นฐานส่งผลให้ทิศทางของกระแสน้ำเปลี่ยนไปทำให้เกิดการกัดเซาะชายฝั่งในพื้นที่แห่งอื่นเรียกได้ว่าป้องกันพื้นที่แห่งหนึ่งแต่ไปเกิดผลกระทบต่อพื้นที่อีกแห่งหนึ่ง เป็นต้น (สำนักงานคณะกรรมการพิเศษเพื่อประสานงานโครงการอันเนื่องมาจากพระราชดำริ, 2559) (รูปที่ 4-2 ถึงรูปที่ 4-4)

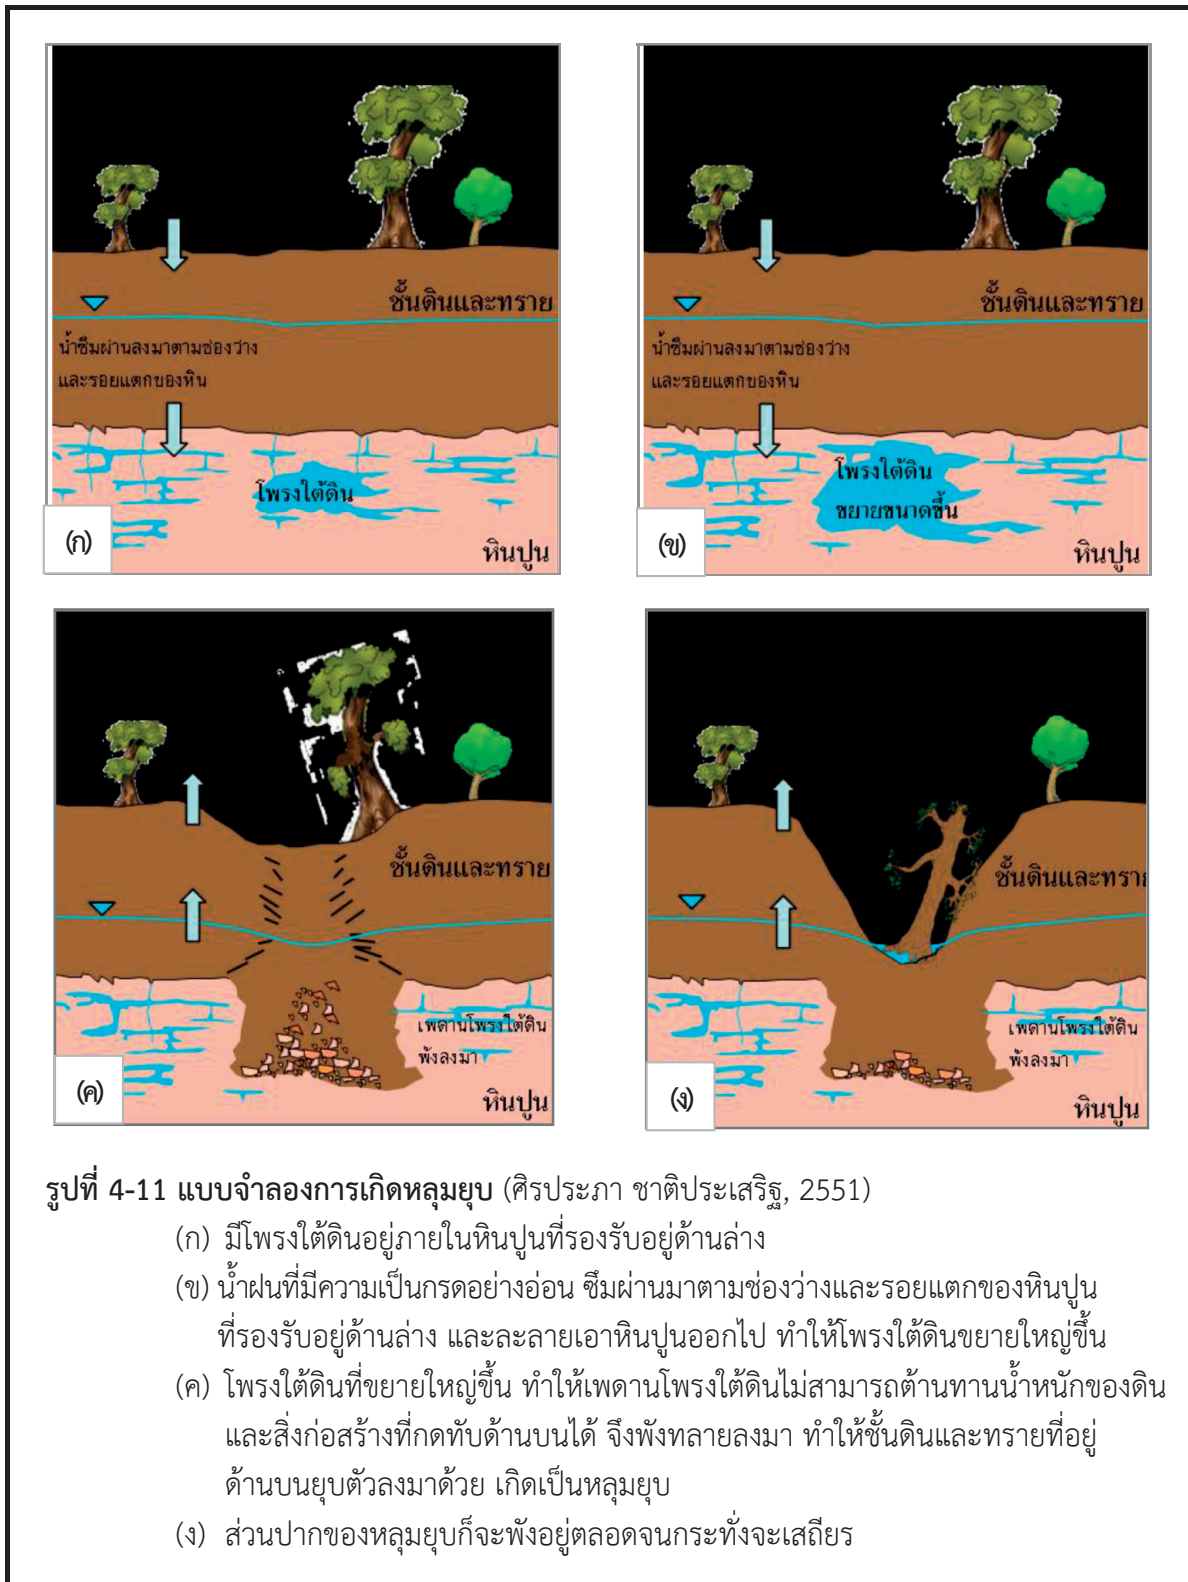
รูปที่ 4-11 แบบจำลองการเกิดหลุมยุบ (ศิริประภา ซาติประเสริฐ, 2551)

- (ก) มีโพรงใต้ดินอยู่ภายในหินปูนที่รองรับอยู่ด้านล่าง
- (ข) น้ำฝนที่มีความเป็นกรดอย่างอ่อน ซึมผ่านไปตามช่องว่างและรอยแตกของหินปูนที่รองรับอยู่ด้านล่าง และละลายเอาหินปูนออกไป ทำให้โพรงใต้ดินขยายใหญ่ขึ้น
- (ค) โพรงใต้ดินที่ขยายใหญ่ขึ้น ทำให้เพดานโพรงใต้ดินไม่สามารถต้านทานน้ำหนักของดินและสิ่งก่อสร้างที่กดทับด้านบนได้ จึงพังทลายลงมา ทำให้ชั้นดินและทรายที่อยู่ด้านบนยุบตัวลงมาด้วย เกิดเป็นหลุมยุบ
- (ง) ส่วนปากของหลุมยุบก็จะพังอยู่ตลอดจนกระทั่งจะเสถียร

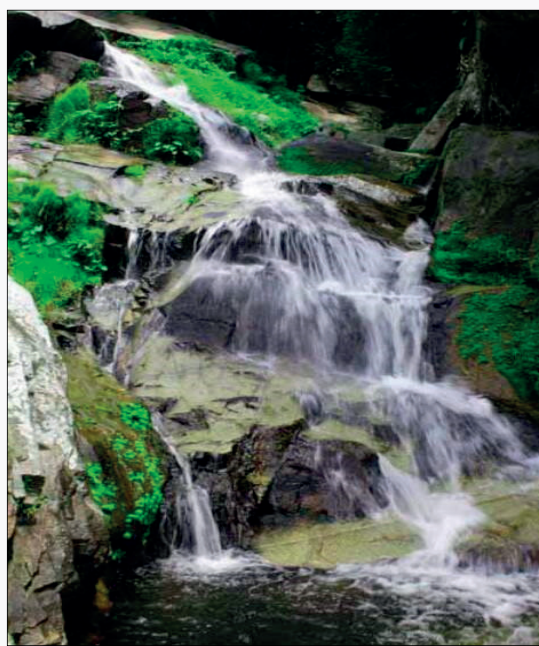
รูปที่ 5-2 น้ำตกอรัญวาริน ตำบลทุ่งพลา อำเภอโคกโพธิ์ จังหวัดปัตตานี

ลักษณะธรณีวิทยา เป็นหินไบโอไทต์แกรนิต ยุคไทรแอสซิก สีเทาอ่อนถึงเทา เนื้อสม่ำเสมอ และเนื้อดอกขนาดใหญ่ มองเห็นเนื้อดอกเป็นรูปชัดเจน ประกอบด้วยแร่เฟลด์สปาร์ขนาดต่าง ๆ เป็นส่วนใหญ่ ขนาดผลึกแร่ในเนื้อหินปานกลางถึงใหญ่ และแสดงลักษณะของเนื้อแร่เดิม แร่ไบโอไทต์ และแร่ควอตซ์แสดงรูปผลึกแร่สมบูรณ์ หินไบโอไทต์ คลอไรต์ แกรนิตสีเทา เนื้อสม่ำเสมอถึงเนื้อดอก ประกอบด้วยแร่เฟลด์สปาร์ที่มีรูปผลึกกึ่งสมบูรณ์ เนื้อปานกลางถึงหยาบ แสดงการเรียงตัวของผลึกแร่อย่างชัดเจน หินทัวร์มาลีน ไบโอไทต์ มัสโคไวต์แกรนิต หินลูโคแครติกแกรนิต สีเทาอ่อนเนื้อสม่ำเสมอถึงเนื้อดอกบางส่วน ส่วนใหญ่ประกอบด้วยแร่เฟลด์สปาร์ เนื้อละเอียดถึงปานกลาง

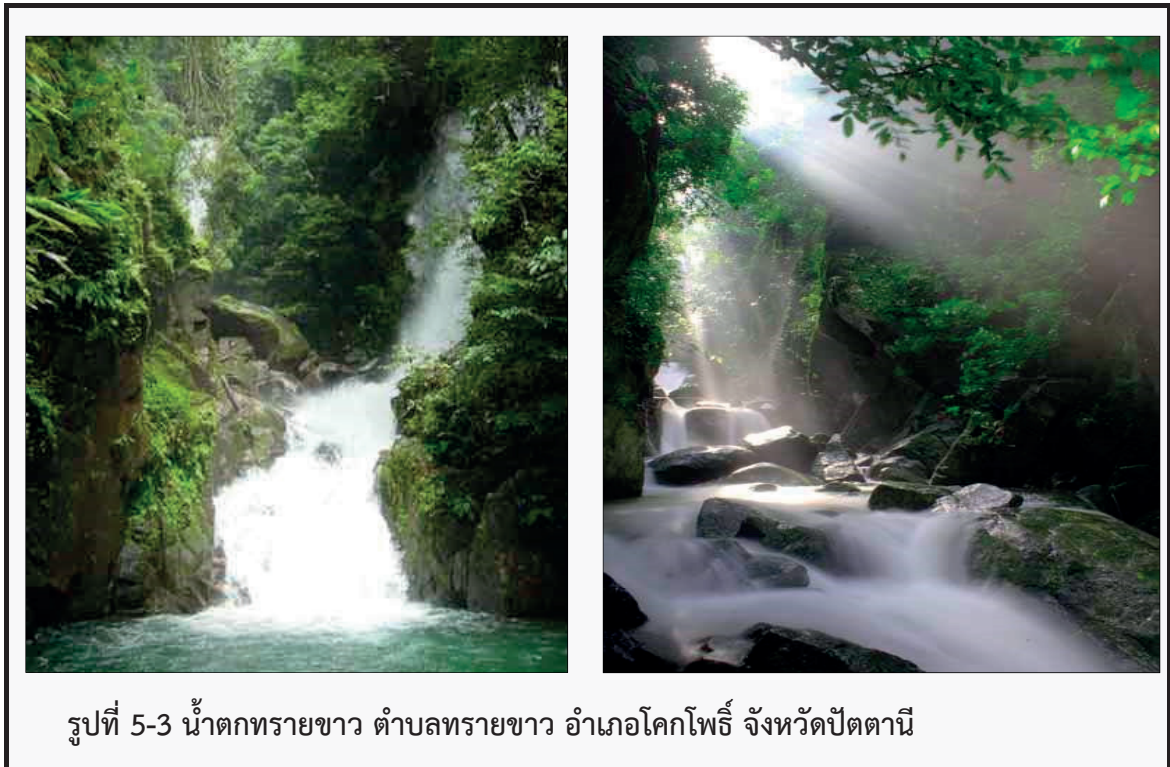
รูปที่ 5-3 น้ำตกทรายขาว ตำบลทรายขาว อำเภอกอโคกโพธิ์ จังหวัดปัตตานี

ลักษณะธรณีวิทยา เป็นหินไปโอไทต์แกรนิต ยุคไทรแอสซิก สีเทาอ่อนถึงเทา เนื้อสม่ำเสมอ และเนื้อดอกขนาดใหญ่ มองเห็นเนื้อดอกเป็นรูปชัดเจน ประกอบด้วยแร่เฟลด์สปาร์ขนาดต่าง ๆ เป็นส่วนใหญ่ ขนาดผลึกแร่ในเนื้อหินปานกลางถึงใหญ่ และแสดงลักษณะของเนื้อแร่เดิม แร่ไปโอไทต์ และแร่ควอตซ์แสดงรูปผลึกแร่สมบูรณ์ หินไปโอไทต์ คลอไรต์ แกรนิตสีเทา เนื้อสม่ำเสมอถึงเนื้อดอก ประกอบด้วยแร่เฟลด์สปาร์ที่มีรูปผลึกกึ่งสมบูรณ์ เนื้อปานกลางถึงหยาบ แสดงการเรียงตัวของผลึกแร่อย่างชัดเจน หินทัวร์มาลีน ไปโอไทต์ มัสโคไวต์แกรนิต หินลูโคแครติกแกรนิต สีเทาอ่อนเนื้อสม่ำเสมอถึงเนื้อดอกบางส่วน ส่วนใหญ่ประกอบด้วยแร่เฟลด์สปาร์ เนื้อละเอียดถึงปานกลาง

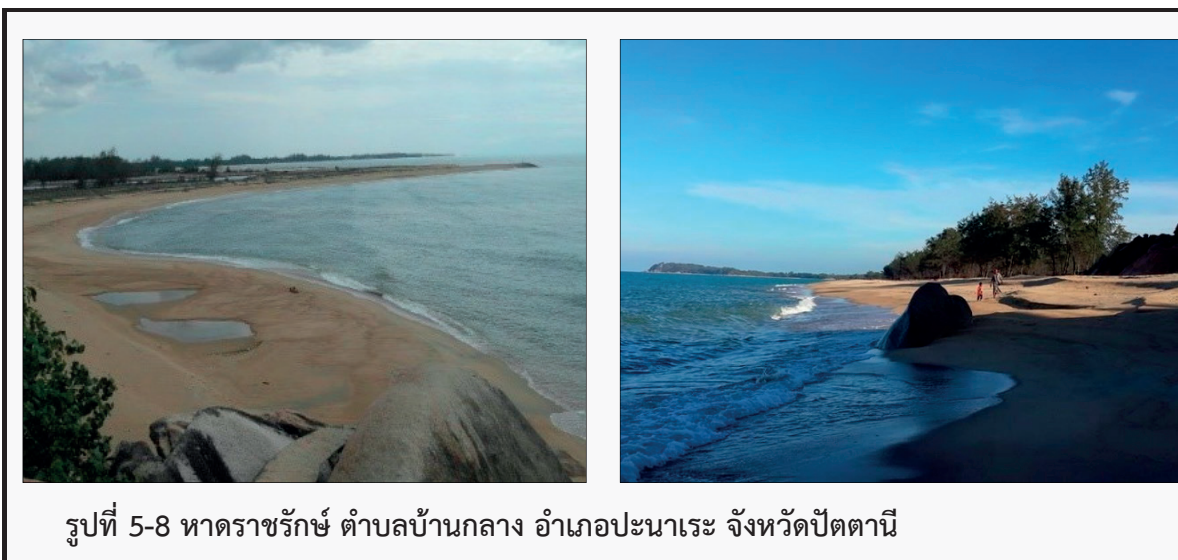
รูปที่ 5-8 หาดราชรักษ์ ตำบลบ้านกลาง อำเภอปะนาเระ จังหวัดปัตตานี

ลักษณะธรณีวิทยา เป็นหาดทรายปัจจุบัน ประกอบด้วยทราย กรวดปนทราย ร่วน เม็ดทรายขนาด 300-1,000 ไมครอน เม็ดกรวดขนาด 2-5 มิลลิเมตร หินที่พบบริเวณหาดบางราชรักษ์เป็นหินแกรนิต แสดงลักษณะเนื้อดอก มีผลึกหยาบ หินแกรนิตประกอบด้วยแร่ควอตซ์ เฟลด์สปาร์ และไบโอไทต์ เป็นต้น

หาดราชรักษ์ ตั้งอยู่บริเวณบ้านบางมะรวด ตำบลบ้านกลาง อำเภอบะนาระ จังหวัดปัตตานี เป็นหาดทรายต่อเนื่องกับหาดชลาสัย หาดมะรวด และหาดแหลม โดยอยู่ถัดจากหาดมะรวดไปเพียง 1 กิโลเมตร และอยู่ก่อนถึงหาดแหลมประมาณ 2 กิโลเมตร การเดินทางใช้ทางเดียวกับที่ไปหาดชลาสัย และหาดมะรวด (รูปที่ 5-8)

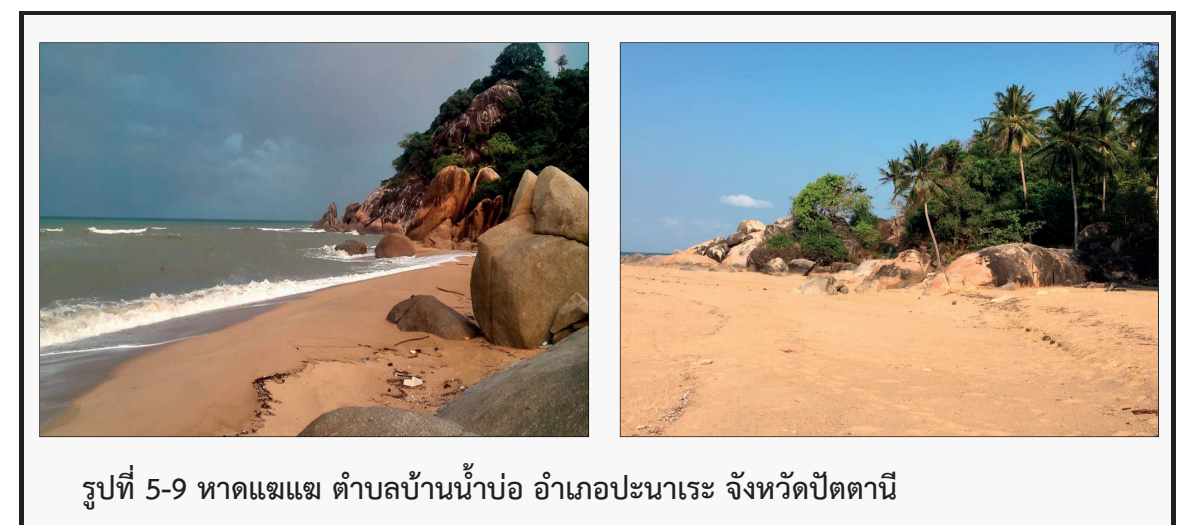
รูปที่ 5-9 หาดแหมแหม ตำบลบ้านน้ำบ่อ อำเภอปะนาเระ จังหวัดปัตตานี

ลักษณะธรณีวิทยา เป็นหาดทรายปัจจุบัน ประกอบด้วยทราย กรวดปนทรายร่วน เม็ดทรายขนาด 300-1,000 ไมครอน เม็ดกรวดขนาด 2-5 มิลลิเมตร หินที่พบบริเวณหาดแหมแหมเป็นหินแกรนิต แสดงลักษณะเนื้อดอก มีผลึกหยาบ หินแกรนิตประกอบด้วยแร่ควอตซ์ เฟลด์สปาร์ และไบโอไทต์ เป็นต้น

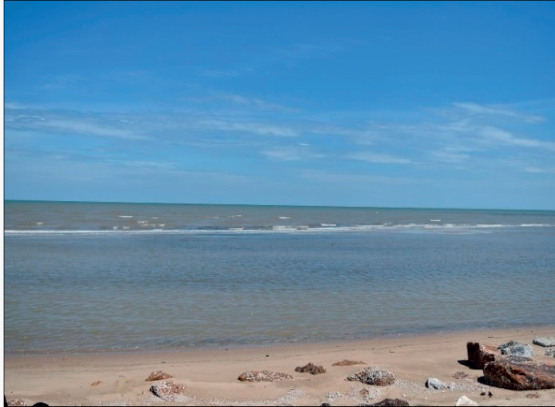
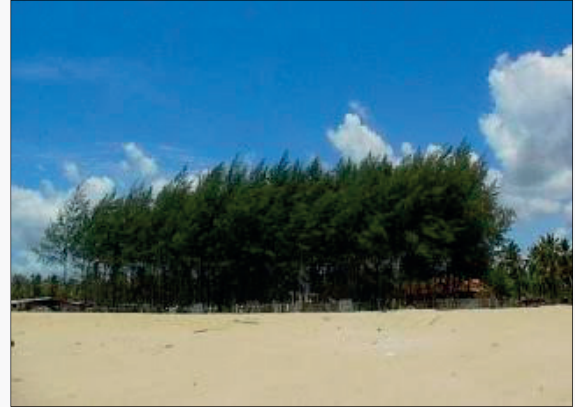
รูปที่ 5-15 หาดรัชดาภิเชก ตำบลบางเขา อำเภอหนองจิก จังหวัดปัตตานี

ลักษณะธรณีวิทยา เป็นหาดทรายปัจจุบัน ประกอบด้วยทราย กรวดปนทรายร่วน เม็ดทรายขนาด 300-1,000 ไมครอน เม็ดกรวดขนาด 2-5 มิลลิเมตร เศษหินที่พบบริเวณหาดรัชดาเป็นหินแกรนิตที่หลุดมาจากมวลหินบริเวณข้างเคียง แสดงลักษณะเนื้อดอก มีผลึกหยาบ หินแกรนิตประกอบด้วยแร่ควอตซ์ เฟลด์สปาร์ และไบโอไทต์ เป็นต้น

หาดรัชดาภิเษก ตั้งอยู่บริเวณบ้านสายหมอ ตำบลบางเขา อำเภอนงจิก จังหวัดปัตตานี ห่างจากตัวจังหวัดปัตตานีประมาณ 15 กิโลเมตร ห่างจากที่ว่าการอำเภอนงจิกประมาณ 2 กิโลเมตร (รูปที่ 5-15)
