ข่าวประชาสัมพันธ์ กรมทรัพยากรธรณี

รายงานเหตุการณ์แผ่นดินไหวขนาด 5.7 บริเวณประเทศเนปาล

วันที่ 4 ตุลาคม 2566 เวลา 09.30 น.

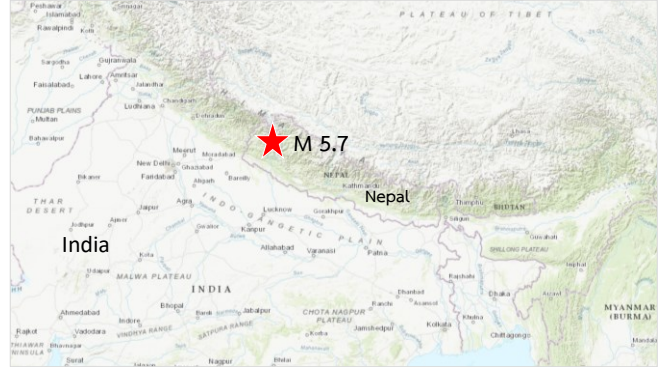
จุดเหนือศูนย์เกิดแผ่นดินไหวขนาด 5.7 ประเทศเนปาล (ที่มา : USGS)

วันที่ 3 ตุลาคม 2566 เวลา 16.21 น. (ตามเวลาในประเทศไทย) เกิดแผ่นดินไหวขนาด 5.7 จัดเป็นแผ่นดินไหวขนาดปานกลาง (Moderate) ที่ระดับความลึก 20.1 กิโลเมตร จุดเหนือศูนย์เกิดแผ่นดินไหว บริเวณเทือกเขาหิมาลัย ด้านตะวันตกของประเทศเนปาล ห่างจากเมือง Dipayal ไปทางทิศตะวันออกเฉียงเหนือประมาณ 40 กิโลเมตร ละติจูด 29.499 องศาเหนือ 81.253 องศาตะวันออก ติดกับชายแดนรัฐอุตตราขัณฑ์ และรัฐอุตตรประเทศของอินเดีย ทั้งนี้ เมื่อเวลา 15.55 น. ได้เกิดแผ่นดินไหวนำ (Foreshock) ขนาด 4.9 จำนวน 1 ครั้ง และเกิดแผ่นดินไหวตาม (Aftershock) จำนวน 2 ครั้ง เวลา 18.34 น. ขนาด 4.8 และเวลา 18.53 น. ขนาด 4.5 (ที่มา : USGS)

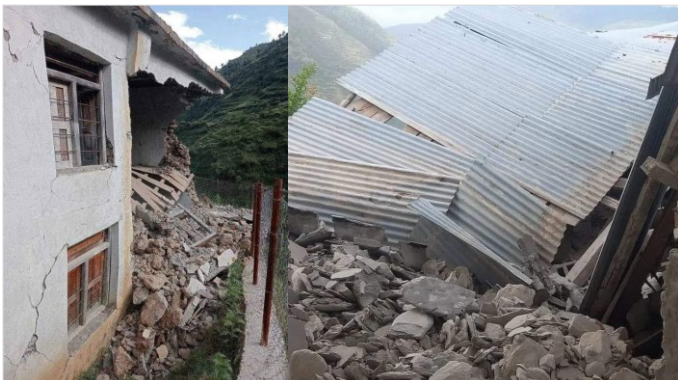
ผลกระทบจากเหตุการณ์แผ่นดินไหวขนาด 5.7 บริเวณประเทศเนปาล (ที่มา : Awalokkan Sikkim)

ส่งผลทำให้บ้านเรือนประชาชนในเขตบางาง ได้รับความเสียหาย มีผู้บาดเจ็บจำนวน 17 คน ยังไม่มีรายงานผู้เสียชีวิต โดยพื้นที่ประสบภัย แผ่นดินไหวดังกล่าวอยู่ในภูมิภาคที่เป็นภูเขาสูง มีประชากรอาศัยอยู่เบาบาง และไม่มีโครงสร้างอาคารขนาดใหญ่ ทั้งนี้ แรงสั่นสะเทือนจากแผ่นดินไหว ทำให้เกิดดินถล่มทับถนนสายสำคัญปิดกั้นเส้นทางไม่สามารถสัญจรผ่านได้ และสามารถรับรู้ได้ถึงกรุงนิวเดลี เมืองหลวงของประเทศอินเดีย (ที่มา : Washingtonpost, usnews)

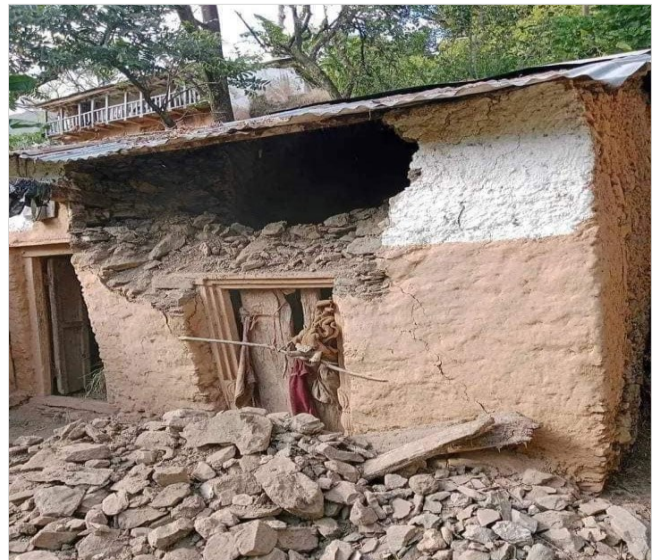
ผลกระทบจากเหตุการณ์แผ่นดินไหวขนาด 5.7 บริเวณประเทศเนปาล (ที่มา : Awalokkan Sikkim)
