เหตุการณ์ถนนทรุดตัวบริเวณหน้าโรงพยาบาล เขตดุสิต กรุงเทพมหานคร

สถานการณ์

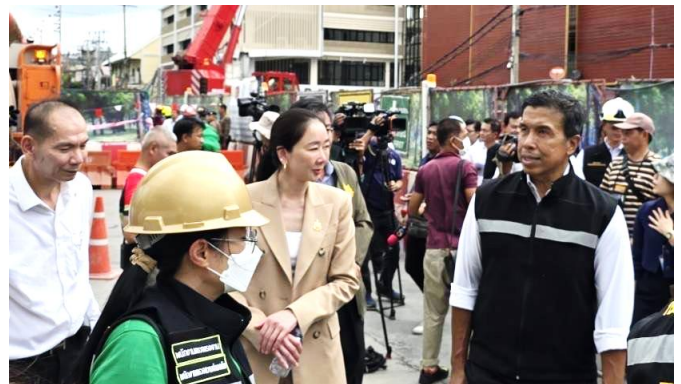
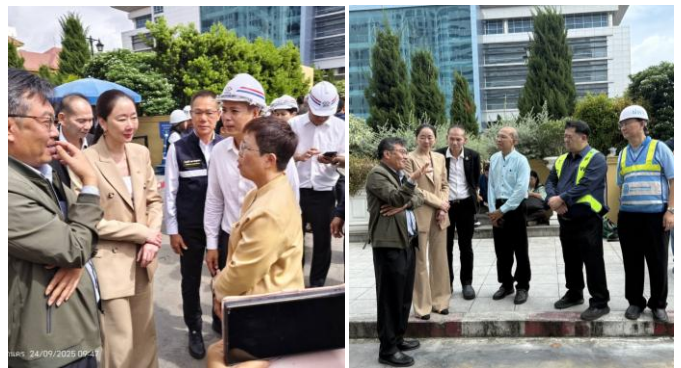
วันที่ 24 กันยายน 2568 เวลา 07.13 น. เกิดการทรุดตัวของถนนบริเวณหน้าโรงพยาบาล เขตดุสิต กรุงเทพมหานคร โดยมีลักษณะการยุบตัวไปตามแนวถนนมีความกว้าง 10 เมตร ยาว 30 เมตร ลึก 20 เมตร โดยประมาณ และเมื่อเวลา 07.45 น. แนวการยุบตัวได้ขยายเป็นวงกว้างขึ้นตามแนวถนน ส่งผลให้เสาไฟฟ้าและรถยนต์บางส่วนตกลงไป

นายสุวภาคย์ อิ่มสมุทร รองอธิบดีกรมทรัพยากรธรณี นายศักดา ชุนดี รักษาการผู้เชี่ยวชาญเฉพาะด้านที่ปรึกษาทางการบริหารจัดการทรัพยากรธรณี ได้ลงพื้นที่ตรวจสอบ พบว่าจุดเกิดเหตุเป็นบริเวณพื้นที่กำลังก่อสร้างในส่วนอุโมงค์เชื่อมกับสถานีรถไฟฟ้าสายสีม่วง โดยอุโมงค์มี 2 ชั้น ชั้นบนลึก 15 เมตร และชั้นล่างลึก 30 เมตร สาเหตุเกิดจากรอยต่อของอุโมงค์ชั้นบนมีรอยแตก ทำให้ดินด้านบนไหลลงสู่ช่องว่างภายในอุโมงค์ ส่งผลให้ชั้นดินด้านบนทรุดตัว ประกอบกับท่อประปาขนาดใหญ่ 1.5 เมตร ของการประปานครหลวงที่อยู่ในพื้นที่ก่อสร้างเกิดการแตกหัก อันเนื่องมาจากการทรุดตัวของชั้นดิน ส่งผลให้มีน้ำเข้าไปชะล้างดินในพื้นที่กำลังก่อสร้างและทำให้เกิดการทรุดตัวเพิ่มขึ้นเป็นบริเวณกว้าง

1. ทำการกันเขตรอบพื้นที่เกิดเหตุอย่างน้อย 100 เมตร ตามแนวการทรุดตัว ติดป้ายประกาศแจ้งเตือนในระยะที่มองเห็นในระยะไม่ต่ำกว่า 50 เมตร หากพบว่ารอยแยก รอยแตกขยายตัว หรือมีดินทรุดตัวเพิ่มเติมควรแจ้งเจ้าหน้าที่ที่เกี่ยวข้องทันที
2. ควรตรวจสอบความแข็งแรงของโครงสร้างอาคารบริเวณพื้นที่ใกล้เคียง เช่น กำแพง พื้น หรือฐานราก หากพบความเสียหายควรแจ้งเจ้าหน้าที่ที่เกี่ยวข้องทันที
3. หากกรณีพื้นที่เกิดเหตุมีการขยายตัวอย่างต่อเนื่อง ควรเตรียมสถานที่ปลอดภัยหรือพื้นที่อพยพชั่วคราว สำหรับรองรับผู้ได้รับผลกระทบ
