คู่มือการให้บริการตรวจสอบเหตุธรณีพิบัติภัย
ภายในพื้นที่รับผิดชอบ สำนักงานทรัพยากรธรณี เขต 3
กรมทรัพยากรธรณี กระทรวงทรัพยากรธรรมชาติและสิ่งแวดล้อม

รายงานผลการตรวจสอบกรณีดินทรุดตัว

1.3 สถานที่เกิดเหตุ: หมู่ 5 ตำบลคลองข่อย อำเภอโพธาราม จังหวัดราชบุรี

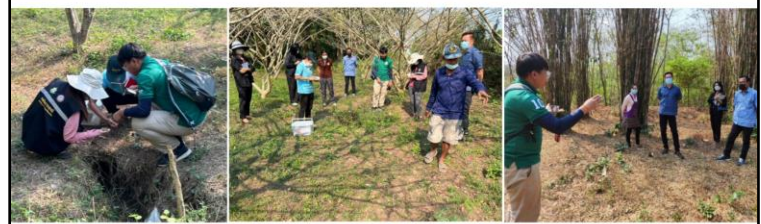
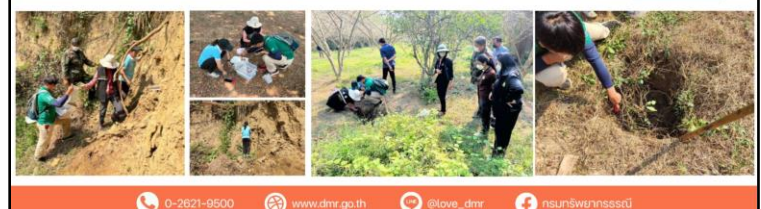
สำนักงานทรัพยากรธรณี เขต 3
ตรวจสอบพื้นที่เกิดเหตุดินร่วนซุย
ในพื้นที่ตำบลคลองข่อย อำเภอโพธาราม จังหวัดราชบุรี

วันที่ 21 กุมภาพันธ์ 2566 เจ้าหน้าที่สำนักงานทรัพยากรธรณี เขต 3 ประกอบด้วย นางสาวมณฑิลา เมธาวิทย์กรรณ์ นักธรณีวิทยาชำนาญการ นางสาวอภิรดี วสุวิธพงษ์ นักธรณีวิทยาชำนาญการ และนายสุวิทย์ นามศิริ นายสุวิทย์ นามศิริ นายสุวิทย์ นามศิริ ประสานความร่วมมือกับเจ้าหน้าท้องถิ่นในการบริหารส่วนตำบลคลองข่อย อำเภอโพธาราม จังหวัดราชบุรี นำโดยนายสุวิทย์ นามศิริ นายกองคำกรบริหารส่วนตำบลคลองข่อย และเจ้าหน้าที่สำนักงานทรัพยากรธรณีเขต 3 และสิ่งแวดล้อมจังหวัดราชบุรี ร่วมลงพื้นที่ตรวจสอบกรณีเกิดเหตุดินร่วนซุย ในพื้นที่ตำบลคลองข่อย อำเภอโพธาราม จังหวัดราชบุรี จากการตรวจสอบพื้นที่พบว่าพื้นที่ดังกล่าว พบลักษณะดินร่วนซุยเป็นหลุมจำนวนมากกว่า 20 หลุม ความกว้างประมาณ 0.3-2 เมตร ความลึกประมาณ 0.3-15 เมตร ลักษณะชั้นดินที่เกิดการทรุดตัวพบเป็นดินเหนียวแข็งปนดินเหนียว มีเศษเปลือกหอยปะปนเล็กน้อย ความหนาแน่นกว่า 7 เมตร จากการทดสอบคุณสมบัติของดินเบื้องต้นในภาคสนามด้วยวิธีการ Crumb Test (ASTM D6572-00) พบว่าดินชนิดนี้มีความสมบัติเป็นดินชนิดกระจายตัว (dispersive soil) ซึ่งง่ายต่อการกัดเซาะ เนื่องจากอนุภาคดินเหนียวในเนื้อดินหลุดออกจากมวลดินได้ง่ายและแขวนลอยฟุ้งกระจายอยู่ในน้ำ เบื้องต้นได้มีการแนะนำให้ประชาชนในพื้นที่เพิ่มการยึดเหนี่ยวของดินในพื้นที่ เช่น การปลูกพืช หรือหญ้าที่มีระบบรากที่ช่วยยึดเกาะดิน หากมีความจำเป็นต้องใช้ประโยชน์พื้นที่ดังกล่าว สามารถปรับสภาพพื้นที่ด้วยการถมดินบริเวณที่เกิดการทรุดตัวได้

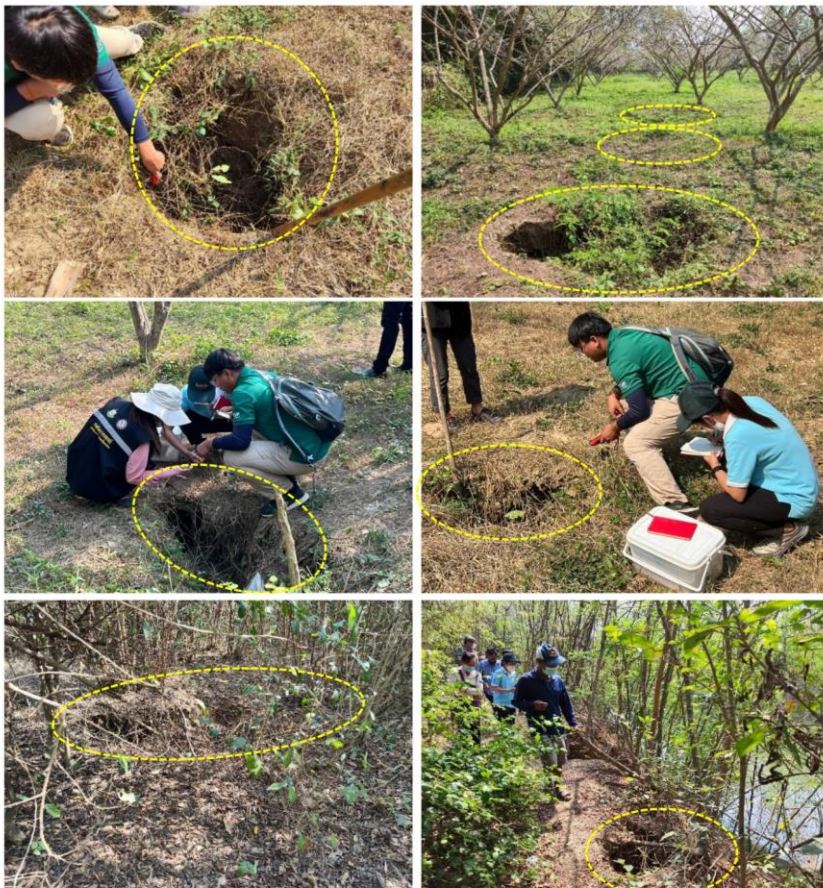
1) บริเวณโดยรอบจุดแจ้งเหตุ พิกัด 47P 588847E 1511099N ปรากฏหลุมที่เกิดจากดินทรุดตัว จำนวน 9 หลุม กระจายตัวอยู่ในพื้นที่กว้าง 100 เมตร ยาว 200 เมตร มีขนาดของหลุมกว้าง 0.3 – 1.2 เมตร ความยาวของหลุม 0.5-3.0 เมตร ความลึก 0.3 – 1.5 เมตร โดยปากหลุมมีลักษณะเป็นวงกลมถึงวงรี ส่วนใหญ่แสดงให้เห็นโพรงที่มีความลาดเอียงตามทิศทางการกัดเซาะด้านล่าง ในขณะที่บางหลุมแสดงลักษณะของโพรงที่เชื่อมต่อกันจากการกัดเซาะจากด้านล่าง และในภายหลังพื้นผิวด้านบนจึงพังลงแสดงให้เห็นเป็นลักษณะหลุมที่เชื่อมต่อกันกลายเป็นหลุมดินทรุดรูปวงรีขนาดใหญ่ (รูปที่ 4) โดยหลุมดินทรุดส่วนใหญ่มีทิศทางการกัดเซาะไปทางด้านทิศตะวันตก (รูปที่ 7ก)

รูปที่ 4 ลักษณะดินทรุดตัวบริเวณโดยรอบจุดแจ้งเหตุ พิกัด 47P 588847E 1511099N

5.1 การทรุดตัวของดินในพื้นที่อยู่ในระดับตื้น หากมีความจำเป็นสามารถปรับพื้นที่ เช่น ถมดิน หรือปรับหน้าดินบริเวณที่เกิดดินทรุดได้

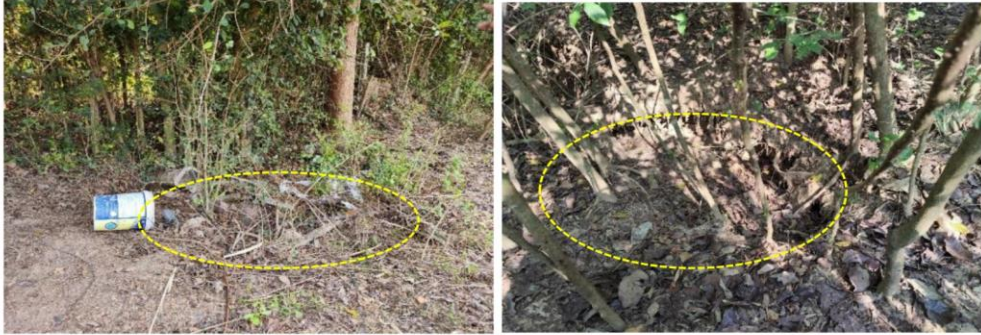
2) พื้นที่ป่ากร่าง บริเวณพิกัด 47P 588704 E 1511314N ปรากฏหลุมที่เกิดจากดินทรุดตัวจำนวน 2 หลุม กระจายอยู่ในพื้นที่ความกว้าง 20 เมตร ยาว 25 เมตร มีลักษณะเป็นวงรีแนวยาวในแนวตะวันออกเฉียงเหนือ – ตะวันตกเฉียงใต้ หลุมมีขนาดความกว้างประมาณ 0.3 เมตร ความยาวประมาณ 1.5-2 เมตร ความลึกประมาณ 0.3-0.5 โดย หลุมแสดงทิศทางการลาดเอียงตามแนวการกัดเซาะ และมีชาวบ้านในพื้นที่ให้ข้อมูลว่าหลังจากฝนตกพบน้ำไหลเข้าไปในโพรงใต้ดินทางด้านทิศตะวันออกเฉียงเหนือ (รูปที่ 5) แสดงให้เห็นว่าหลุมดังกล่าวมีทิศทางการกัดเซาะไปทางด้านทิศตะวันออกเฉียงเหนือ (รูปที่ 7ข)

รูปที่ 5 ลักษณะดินทรุดตัวพื้นที่ป่ากร้าง บริเวณพิกัด 47P 588704 E 1511314N

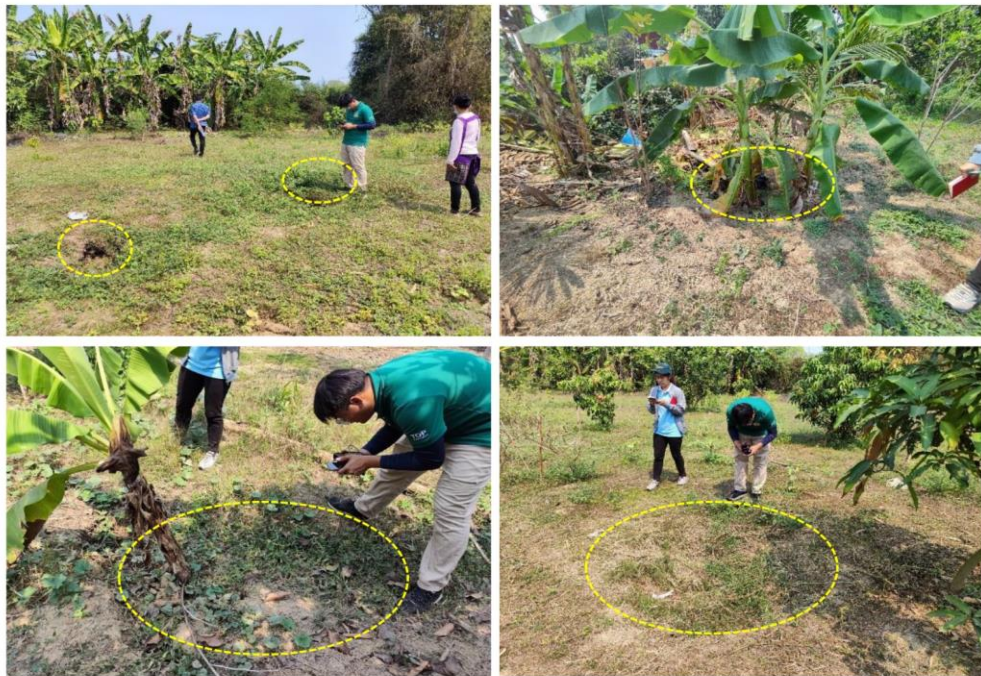
3) พื้นที่เกษตรกรรมใกล้ที่อยู่อาศัย บริเวณพิกัด 47P 588898E 1511317N พบหลุมที่เกิดจากดินทรุดตัวจำนวน 9 หลุม 0.3 – 1 เมตร ความยาวของหลุม 0.3-2.0 เมตร ความลึก 0.3 – 1.0 เมตร โดยปากหลุมมีลักษณะเป็นวงกลมถึงวงรี บางหลุมแสดงลักษณะการขยายตัวเชื่อมไปยังหลุมใกล้เคียงจนกลายเป็นหลุมขนาดใหญ่ ส่วนใหญ่แสดงให้เห็นโพรงที่มีความลาดเอียงตามทิศทางการกัดเซาะด้านล่าง และบางหลุมมีการกัดเซาะเป็นโพรงเชื่อมต่อกับหลุมข้างเคียง (รูปที่ 6) หลุมส่วนใหญ่แสดงทิศทางการกัดเซาะไปทางด้านทิศตะวันตก (รูปที่ 7ค)

รูปที่ 6 ลักษณะดินทรุดตัวพื้นที่เกษตรกรรมใกล้ที่อยู่อาศัย บริเวณพิกัด 47P 588898E 1511317N

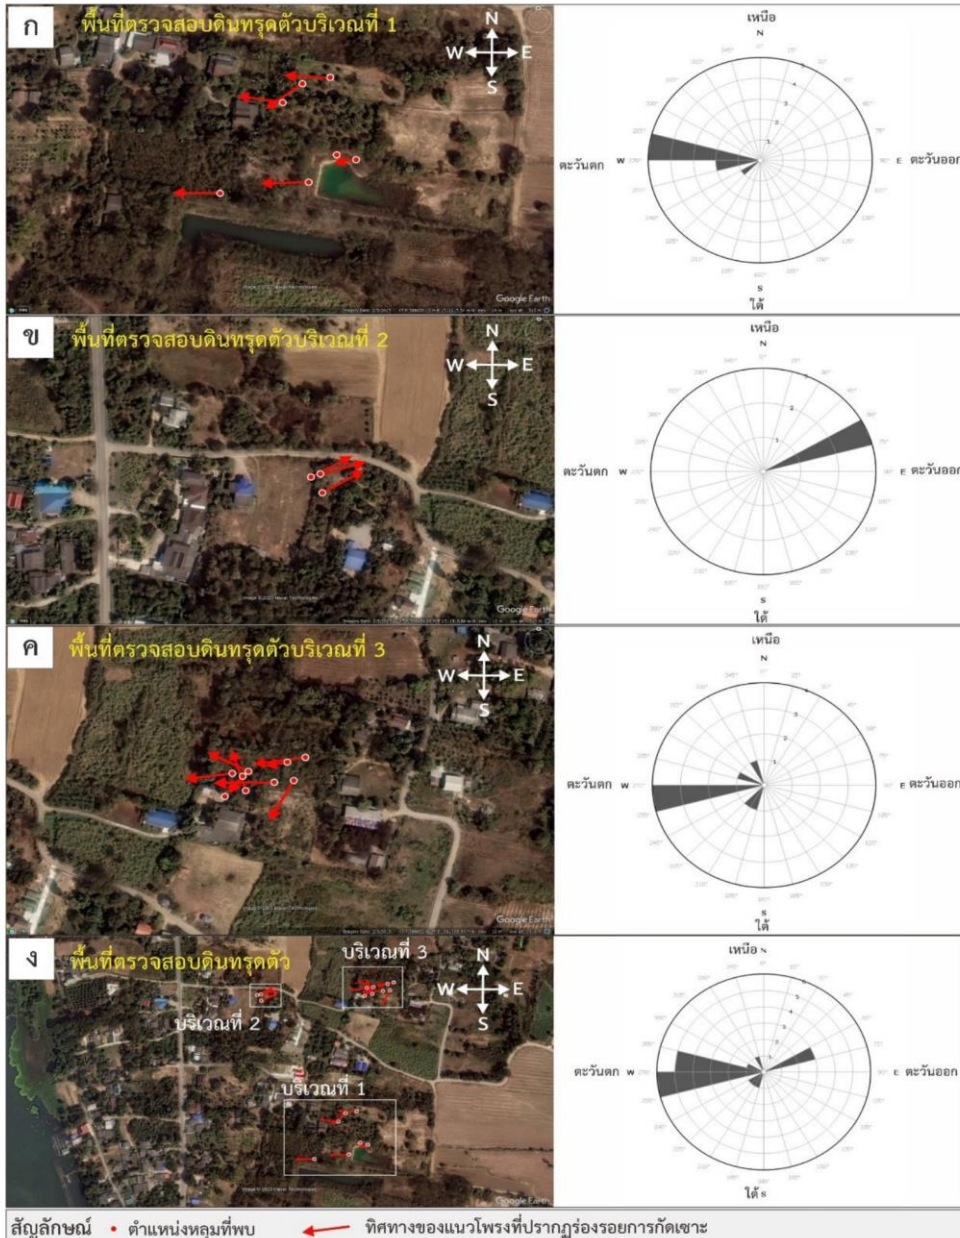
จากการวิเคราะห์จำนวนและทิศทางการกัดเซาะของหลุมดินทรุดตัวที่พบด้วยแผนภาพ rose diagram (รูปที่ 7) แสดงให้เห็นว่าหลุมดินทรุดส่วนใหญ่มีการกัดเซาะไปทางด้านทิศตะวันตก ร่องลงมาเป็นด้านทิศตะวันออก ตะวันตกเฉียงใต้ และทิศเหนือ ตามลำดับ เมื่อพิจารณาข้อมูลทิศทางการกัดเซาะของหลุมดินทรุดตัวซึ่งส่วนใหญ่มีการกัดเซาะไปทางด้านทิศตะวันตกซึ่งเป็นทิศทางที่เป็นแม่น้ำแม่กลอง ลักษณะของหลุมดินทรุดที่มีลักษณะเป็นวงรี เป็นส่วนใหญ่ และลักษณะของดินในพื้นที่ซึ่งเป็นดินชนิดกระจายตัว (dispersive soil) ง่ายต่อการกัดเซาะของน้ำ

รูปที่ 7 ภาพถ่ายดาวเทียมแสดงตำแหน่งร่องรอยดินทุดตัวและผลการวิเคราะห์จำนวนและทิศทางการกักเซาะของแนวโพรงด้วยแผนภาพ rose diagram ในพื้นที่หมู่ 5 ตำบลคลองข่อย อำเภอโพธาราม จังหวัดราชบุรี (ก) ในพื้นที่ตรวจสอบดินทุดตัวบริเวณที่ 1 (ข) ในพื้นที่ตรวจสอบดินทุดตัวบริเวณที่ 2 (ค) ในพื้นที่ตรวจสอบดินทุดตัวบริเวณที่ 3 (ง) ตำแหน่งดินทุดตัวและทิศทางการกักเซาะของแนวโพรงทั้งหมดที่พบ

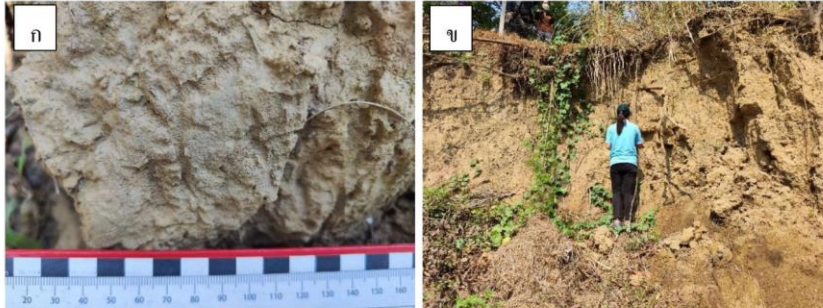
ชนิดของดินบริเวณพื้นที่ตรวจสอบเป็นดินชนิดทรายแป้งปนดินเหนียว (รูปที่ 8ก) สีเขียวมะกอกปนเทา พบเศษเปลือกหอย (0-5%) และผลึกยิบซัมเล็กน้อยบางบริเวณ (0-1%) ชั้นดินมีความหนามากกว่า 7 เมตร (รูปที่ 8ข) มีการซึมน้ำค่อนข้างดี และจากการทดสอบคุณสมบัติของดินเบื้องต้นในภาคสนามด้วยวิธีการ Crumb Test (ASTM D6572-00) พบว่าเนื้อดินมีการกระจายตัวแขวนลอยในน้ำกลั่น ทำให้น้ำมีความขุ่นในระดับ 3 คือ ระดับกระจายตัว (Grade III : Dispersive) โดยเมื่อปล่อยภาชนะที่ใช้ทดสอบคุณสมบัติการกระจายตัวของดินในน้ำกลั่นทิ้งไว้ในระยะเวลา 6 ชั่วโมง พบว่าน้ำยังคงมีความขุ่น (ตารางที่ 1) ผลการทดสอบในภาคสนามบ่งชี้ว่าดินชนิดนี้เป็นดินชนิดกระจายตัว (dispersive soil) ซึ่งง่ายต่อการกัดเซาะเนื่องจากอนุภาคดินเหนียวในเนื้อดินหลุดออกจากมวลดินได้ง่าย และแขวนลอยฟุ้งกระจายอยู่ในน้ำ (ศุภกิจ นนทนานันท์, 2543)

รูปที่ 8 ลักษณะชั้นดินที่พบบริเวณพื้นที่ดินทรุดตัว (ก) ดินชนิดทรายแป้งปนดินเหนียวในบริเวณพื้นที่ดินทรุดตัว (ข) ชั้นดินมีความหนามากกว่า 7 เมตร
