# รายงานผลการตรวจสอบทางธรณีฟิสิกส์

ในพื้นที่ที่ได้รับผลกระทบจากแผ่นดินไหวขนาด 6.3 ริกเตอร์ เมื่อวันที่ 5 พฤษภาคม 2557  
เพื่อใช้เป็นข้อมูลในการออกแบบอาคาร บ้านเรือน โรงเรียน และการป้องกันความเสียหาย  
ต่ออาคารในพื้นที่ที่เกิดทรายเป็นจำนวน 22 แห่ง  
ในเขตอำเภอแม่ลาว อำเภอพาน อำเภอแม่สรวย และอำเภอเมือง จังหวัดเชียงราย

รายงานการสำรวจ

ฉบับที่ สทธ 17/2557

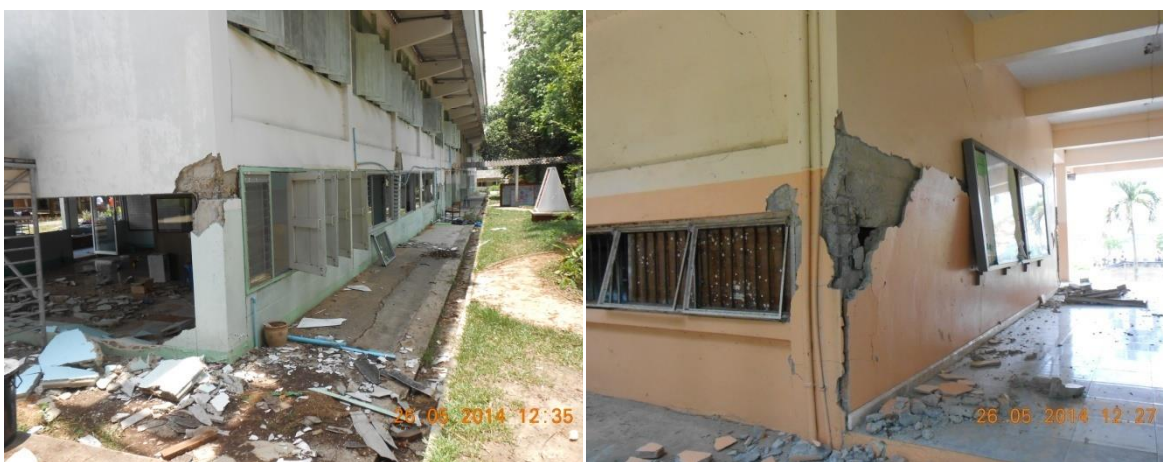
รูปที่ 1-2 ความเสียหายของอาคารเรียน โรงเรียนแม่ลาววิทยาคม

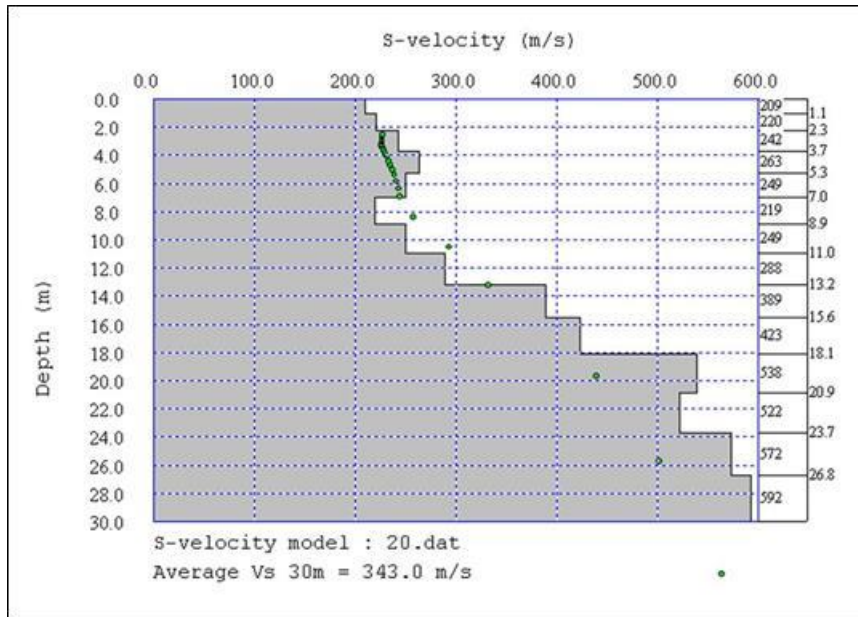
ผลการสำรวจวัดคลื่นไหวสะเทือนชนิดคลื่นผิวดินแบบหลายช่องสัญญาณพบว่าค่าความเร็วคลื่นเฉือนในระดับความลึกตั้งแต่พื้นผิวจนถึงระดับความลึก 30 เมตร ( $V_s$  30) เท่ากับ 343 เมตร/วินาที จัดเป็นตะกอนประเภท D ดินเนื้อแน่น (stiff soil) ตามมาตรฐานของ National Earthquake Hazards Reduction Program (NEHRP, 2003) โดยมีค่าอัตราขยายตัวของคลื่นแผ่นดินไหวเท่ากับ 1.44 (รูปที่ 1-12)

รูปที่ 1-12 ผลการสำรวจด้วยวิธีวัดคลื่นไหวสะเทือนชนิดคลื่นผิวดินแบบหลายช่องสัญญาณชั้นตะกอนมีค่าอัตราการขยายตัวของคลื่นแผ่นดินไหวเท่ากับ 1.44 (คำนวณจากสมการเอ็มพิริคัลของ Midorikawa et.al. (1994)  $\log(A) = 1.35 - 0.47 * \log(Vs30) \pm 0.18$  โดยที่ ค่า A คือ ค่าอัตราการขยายตัวของคลื่นแผ่นดินไหว)

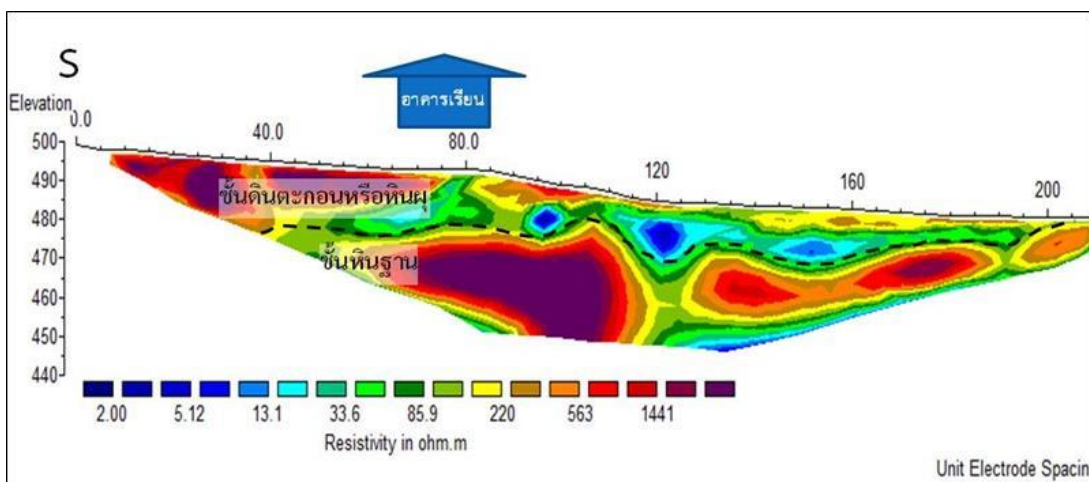
รูปที่ 2-3 ผลการสำรวจวัดค่าสภาพต้านทานไฟฟ้าแบบภาพตัดขวางของแนวสำรวจ L1 พบว่าพื้นที่ใต้อาคารเรียนที่ได้รับความเสียหาย ชั้นตะกอนดินถมและดินเดิมมีความหนาประมาณ 10 เมตร

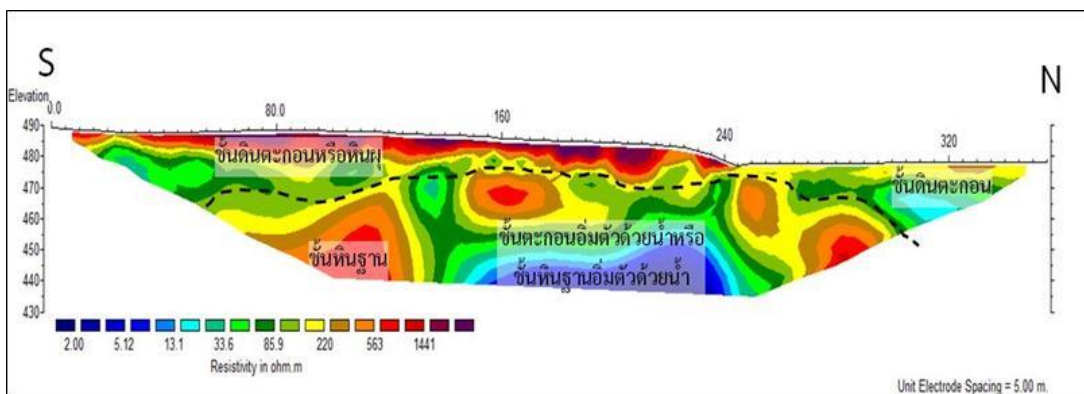
รูปที่ 2-4 ผลการสำรวจวัดค่าสภาพต้านทานไฟฟ้าแบบภาพตัดขวางของแนวสำรวจ L2 (ด้านตะวันออกของอาคารเรียน) พบว่าความหนาของชั้นตะกอนอยู่ระหว่าง 2-20 เมตร

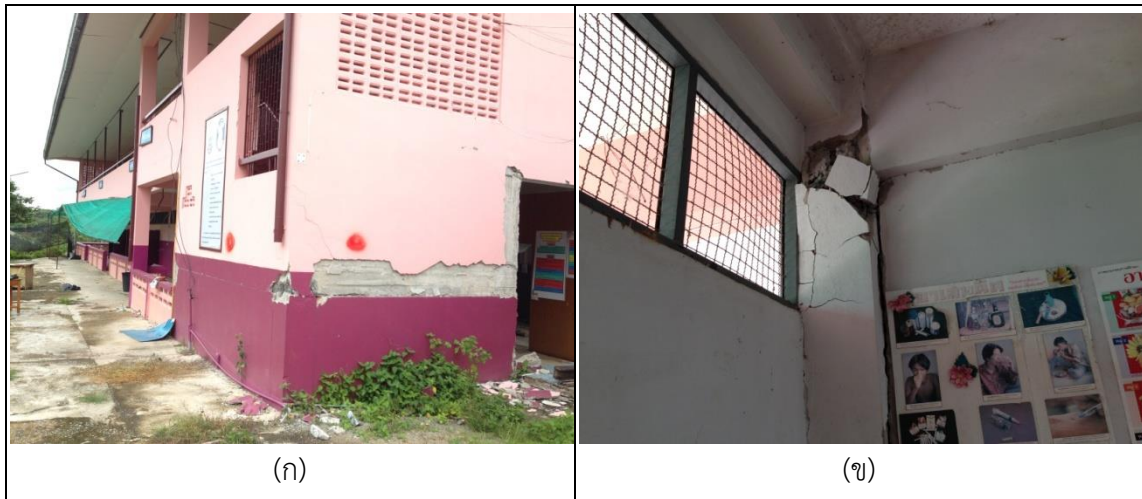
รูปที่ 3-1สภาพอาคารเรียน 2 โรงเรียนโป่งแพ้ววิทยา (ก) ลักษณะภายนอกอาคาร และ (ข) ภายในอาคารเรียน

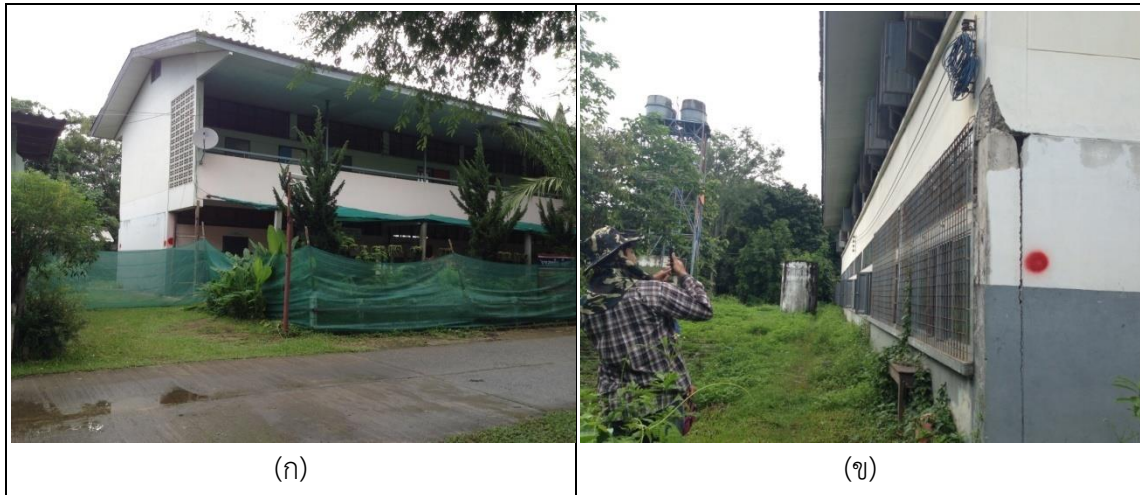
บริเวณพื้นที่โรงเรียนชุมชนบ้านปาก่อดำ ผลการสำรวจธรณีฟิสิกส์ พบชั้นทรายในระดับตื้นที่ จะมีโอกาสเกิดทรายพู่ (Liquefaction) เมื่อเกิดแผ่นดินไหว จึงจำเป็นต้องทำการปรับปรุงโครงสร้างชั้นดิน (Soil Improvement)

รูปที่ 4-1 สภาพอาคารเรียนที่ได้รับผลกระทบจากแผ่นดินไหวโรงเรียนชุมชนบ้านป่าก่อดำ (ก)  
ลักษณะด้านหน้าอาคาร และ (ข) ด้านหลังอาคารเรียน

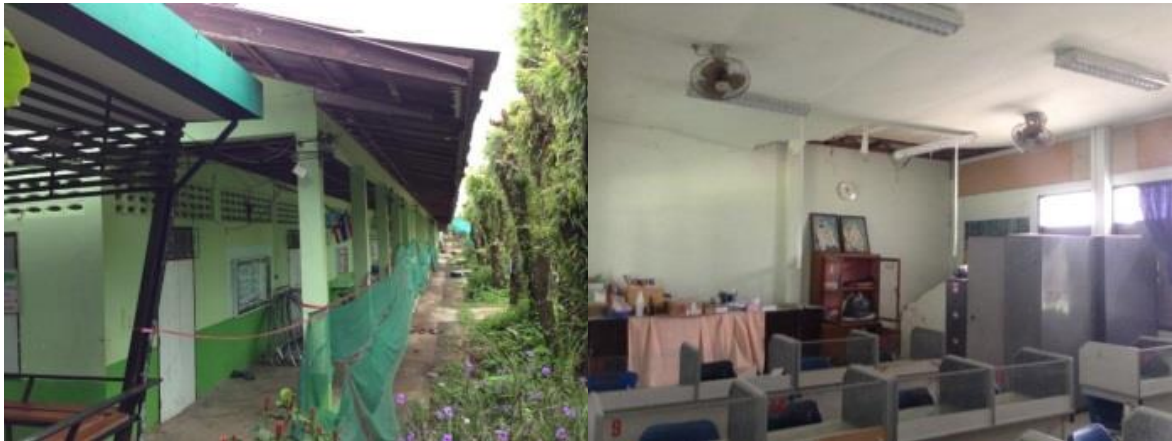
รูปที่ 5-1 สภาพอาคารเรียนที่ได้รับผลกระทบจากแผ่นดินไหวโรงเรียนบ้านดงมะตะ (ก) ลักษณะภายนอกอาคาร และ (ข) ภายในอาคารเรียน

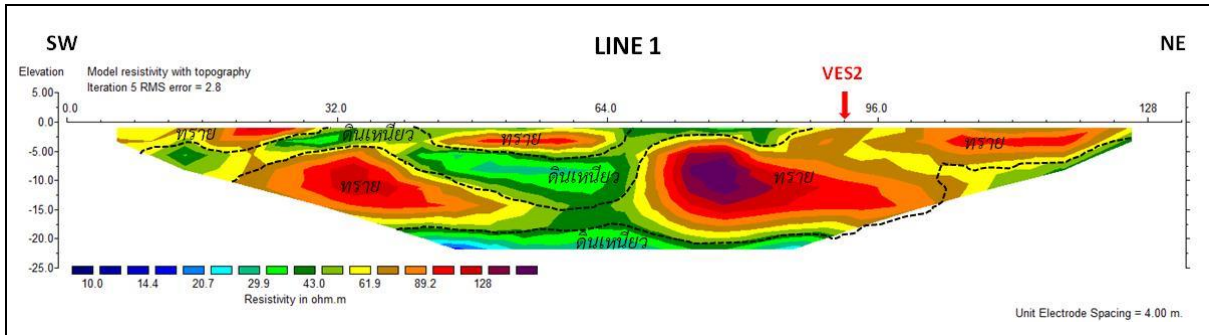
รูปที่ 5-5 ผลการสำรวจวัดสภาพต้านทานไฟฟ้าแบบภาพตัดขวางของ LINE 1

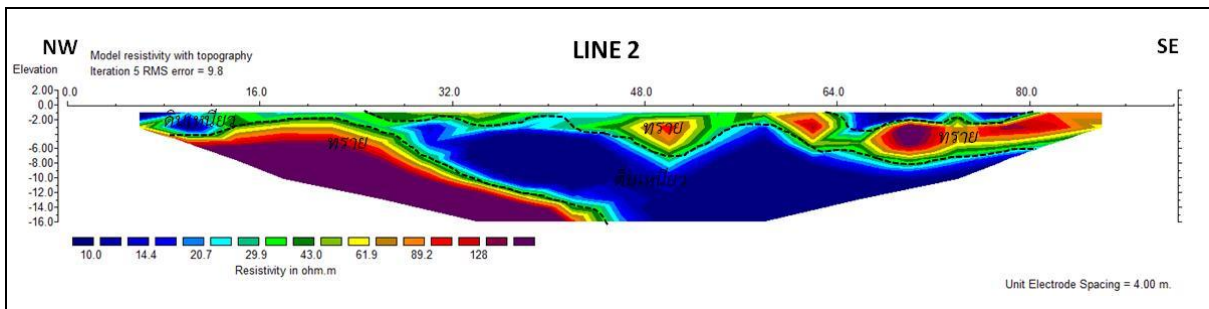
รูปที่ 5-6 ผลการสำรวจวัดสภาพต้านทานไฟฟ้าแบบภาพตัดขวางของ LINE 2

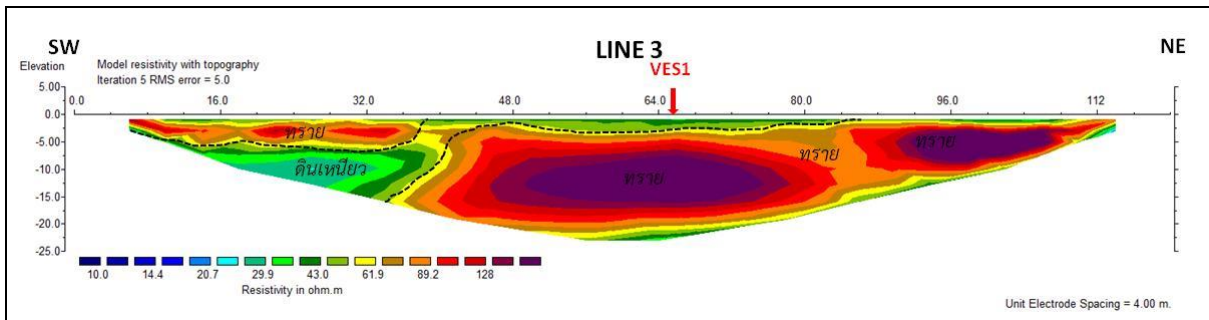
รูปที่ 5-7 ผลการสำรวจวัดสภาพต้านทานไฟฟ้าแบบภาพตัดขวางของ LINE 3

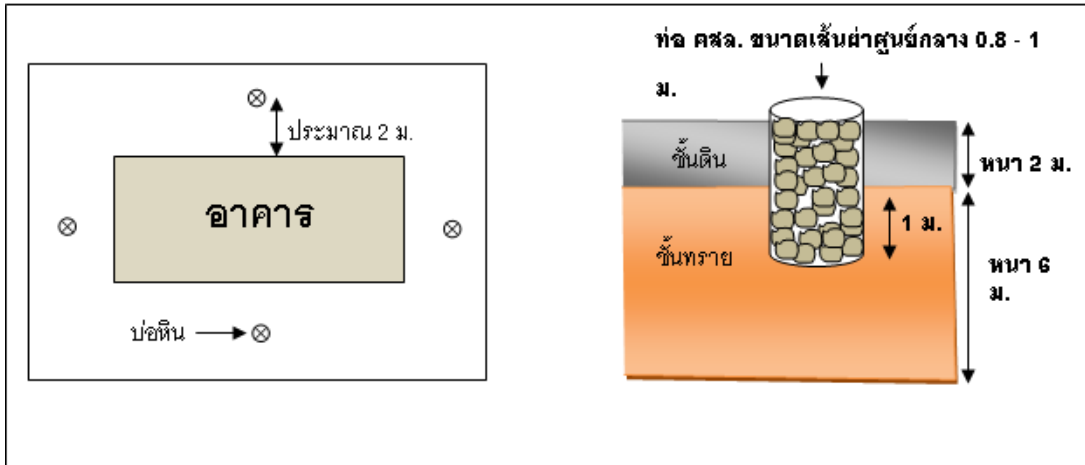
รูปที่ 6-1 แบบจำลอง วิธีการปรับปรุงสภาพชั้นดินเพื่อลดผลกระทบจากการเกิดทรายพยุ

บริเวณพื้นที่โรงเรียนบัวสลีวิทยา ผลการสำรวจธรณีฟิสิกส์ พบชั้นทรายในระดับต้นที่จะมีโอกาสเกิดทรายพุ (Liquefaction) เมื่อเกิดแผ่นดินไหว จึงจำเป็นต้องทำปรับปรุงโครงสร้างชั้นดิน (Soil Improvement) ซึ่งมีหลายวิธีด้วยกัน โดยวิธีที่ประหยัดที่สุด คือ การขุดหลุมและวางท่อซีเมนต์ลงไปถึงชั้นทราย แล้วนำหินหรือกรวดที่มีอยู่ในพื้นที่ใส่ลงไปให้เต็มถึงปากท่อ ทั้งนี้ เพื่อลดแรงดันของน้ำใต้ดินที่เกิดขึ้นขณะเกิดแผ่นดินไหว โดยจำนวนบ่อที่ขุดให้มีทั้ง 4 ด้านของอาคารที่จะทำการก่อสร้าง (รูปที่ 6-1)

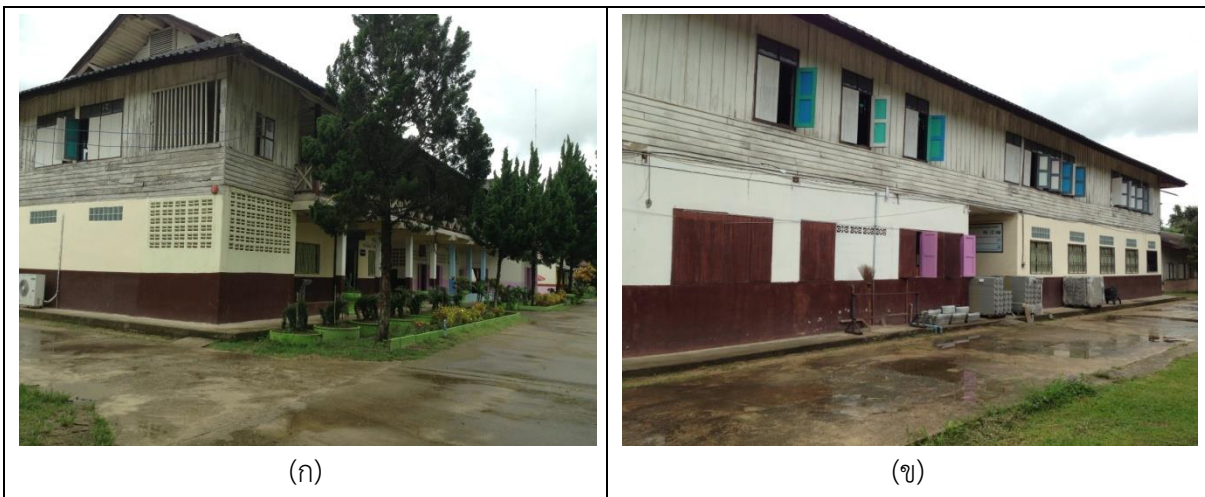
รูปที่ 6-2 สภาพอาคารเรียนที่ได้รับผลกระทบจากแผ่นดินไหวโรงเรียนบัวสลีวิทยา (ก) ลักษณะด้านหน้าอาคาร และ (ข) ด้านหลังอาคารเรียน

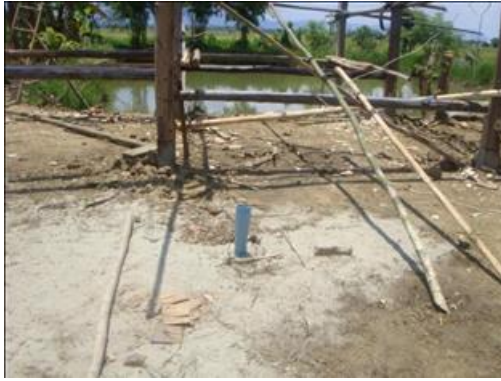
รูปที่ 7-2 แสดงลักษณะทรายพูนพื้นดิน

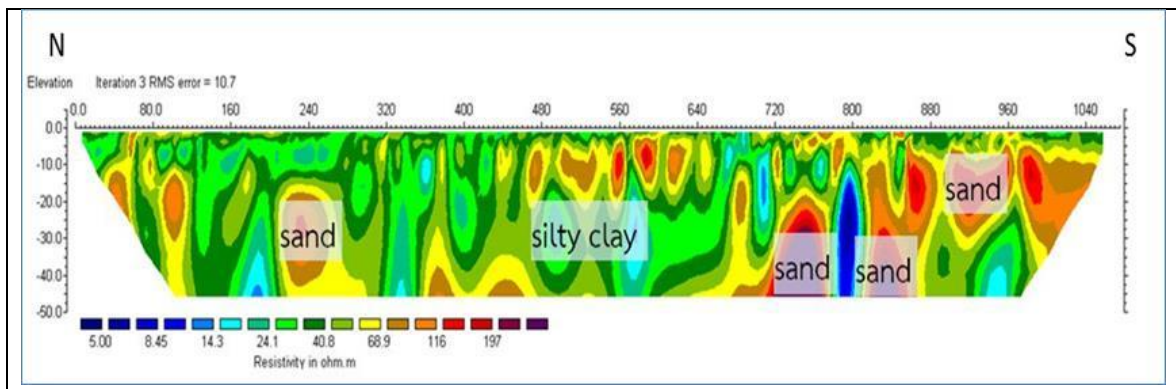
รูปที่ 7-3 ผลการสำรวจวัดสภาพต้านทานไฟฟ้าแบบภาพตัดขวางของแนวสำรวจที่ 1 แสดงชั้นตะกอนมีความหนามากกว่า 50 เมตร

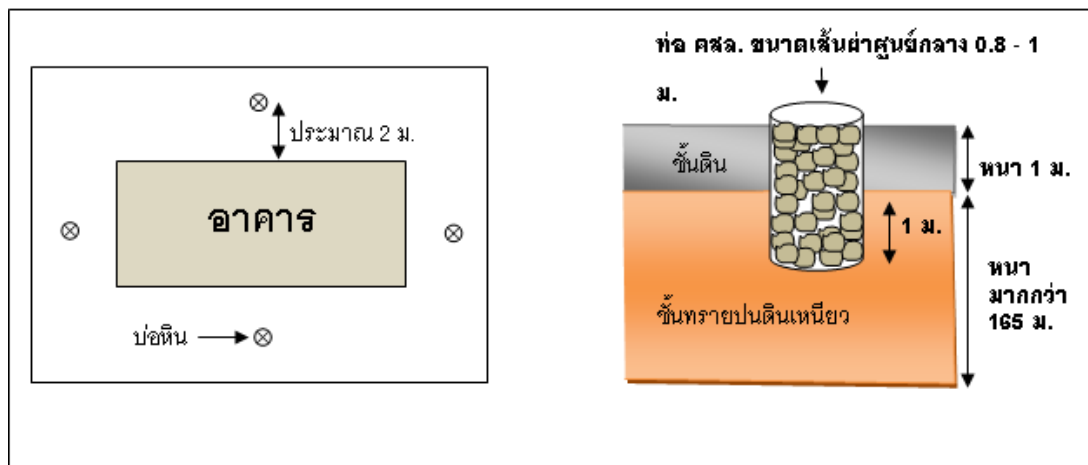
รูปที่ 7-8 แบบจำลอง วิธีการปรับปรุงสภาพชั้นดินเพื่อลดผลกระทบจากการเกิดทรายพยุ

พื้นที่บ้านสันกันแฮ้วมีโอกาสเกิดทรายพุดได้ หากเกิดแผ่นดินไหวขึ้นอีก เนื่องจากพื้นที่มีชั้นดินปิดทับเหนือชั้นทราย ดังนั้น จึงต้องทำการป้องกันหรือบรรเทาความเสียหายโดยการปรับปรุงสภาพชั้นดิน (Soil Improvement) ซึ่งมีหลายวิธีด้วยกัน โดยวิธีที่ประหยัดที่สุด คือ การขุดหลุมและวางท่อซีเมนต์ลงไปถึงชั้นทราย แล้วนำหินหรือกรวดที่มีอยู่ในพื้นที่ใส่ลงไปให้เต็มถึงปากท่อ ทั้งนี้ เพื่อลดแรงดันของน้ำใต้ดินที่เกิดขึ้นขณะเกิดแผ่นดินไหว โดยจำนวนบ่อที่ขุดให้มีทั้ง 4 ด้านของอาคารที่จะทำการก่อสร้าง (รูปที่ 7-8)

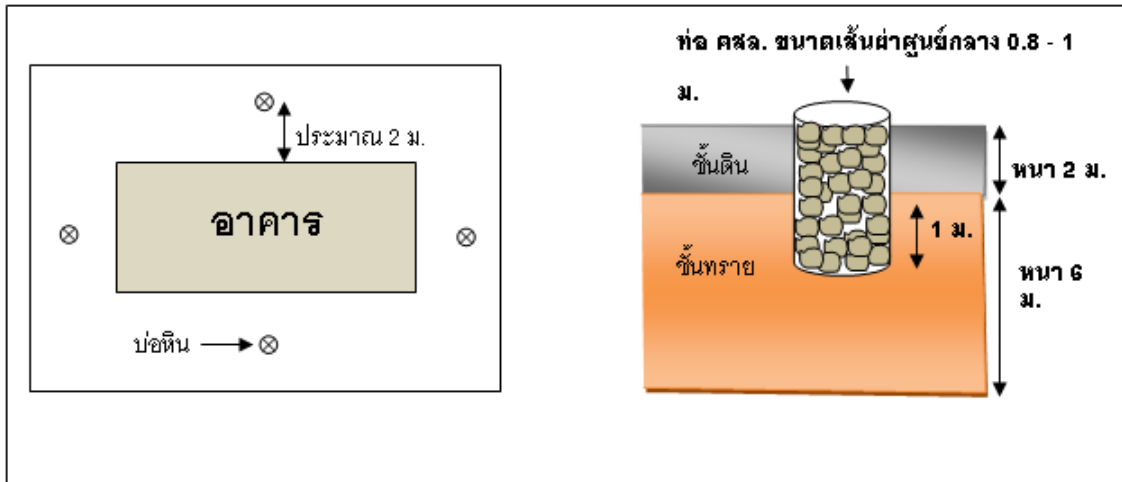
รูปที่ 8-1 แบบจำลอง วิธีการปรับปรุงสภาพชั้นดินเพื่อลดผลกระทบจากการเกิดทรายพุด

บ้านห้วยหวายมีโอกาสเกิดทรายพุดได้ หากเกิดแผ่นดินไหวขึ้นอีก เนื่องจากพื้นที่มีชั้นดินปิดทับเหนือชั้นทราย ดังนั้น จึงต้องทำการป้องกันหรือบรรเทาความเสียหายโดยการปรับปรุงสภาพชั้นดิน (Soil Improvement) ซึ่งมีหลายวิธีด้วยกัน โดยวิธีที่ประหยัดที่สุด คือ การขุดหลุมและวางท่อซีเมนต์ลงไปถึงชั้นทราย แล้วนำหินหรือกรวดที่มีอยู่ในพื้นที่ใส่ลงไปให้เต็มถึงปากท่อ ทั้งนี้ เพื่อลดแรงดันของน้ำใต้ดินที่เกิดขึ้นขณะเกิดแผ่นดินไหว โดยจำนวนบ่อที่ขุดให้มีทั้ง 4 ด้านของอาคารที่จะทำการก่อสร้าง (รูปที่ 8-1)

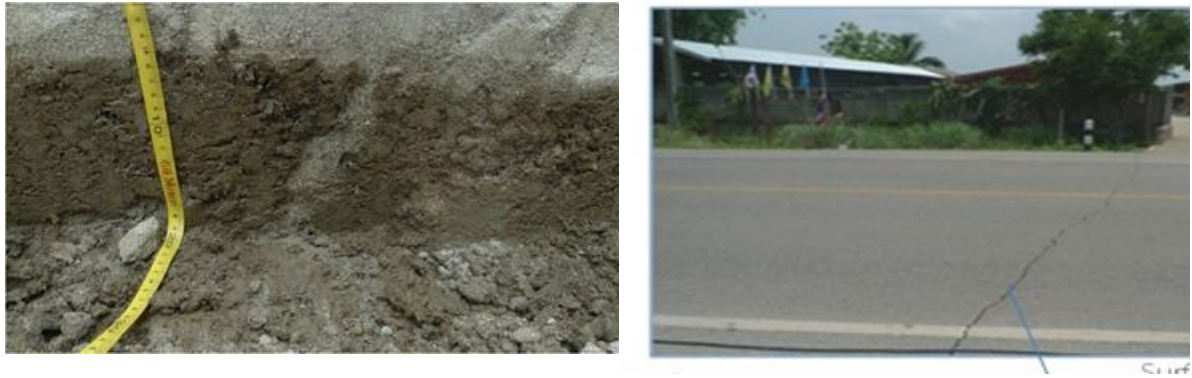
รูปที่ 8-3 แสดงลักษณะทรายพูนพื้นดิน และแนวแตกบนถนนสาย 1211

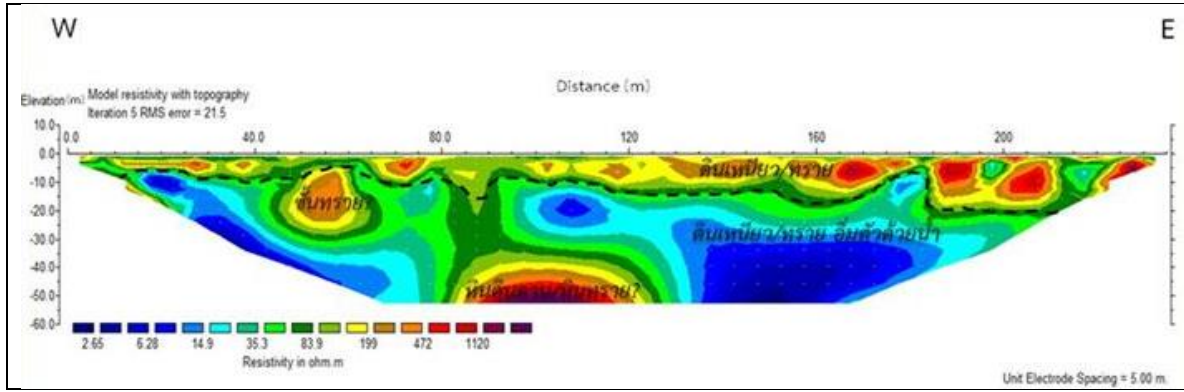
รูปที่ 8-5 ผลการสำรวจวัดความต้านทานไฟฟ้าแบบภาพตัดขวางของแนวสำรวจ พบว่าพื้นที่มีชั้นตะกอนดินเหนียวและทรายหนาประมาณ 2-10 เมตร ถัดลึกลงไปเป็นชั้นทราย

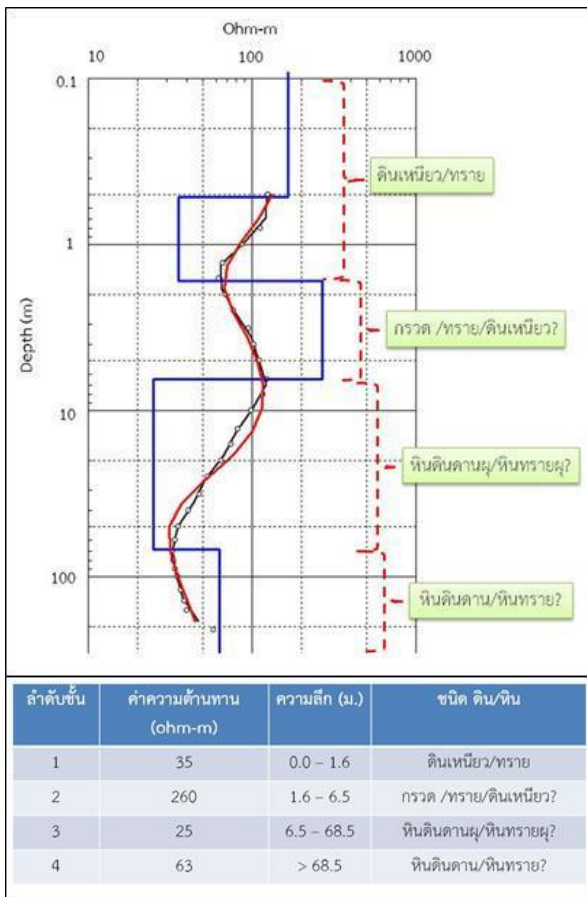
รูปที่ 8-6 ผลการสำรวจวัดความต้านทานไฟฟ้าแบบหยั่งลึก (VES) จุดที่ 1 พบว่าตะกอนดินมีความหนา 1.6 เมตร วางตัวอยู่ชั้นทรายที่มีความหนาประมาณ 4.9 เมตร

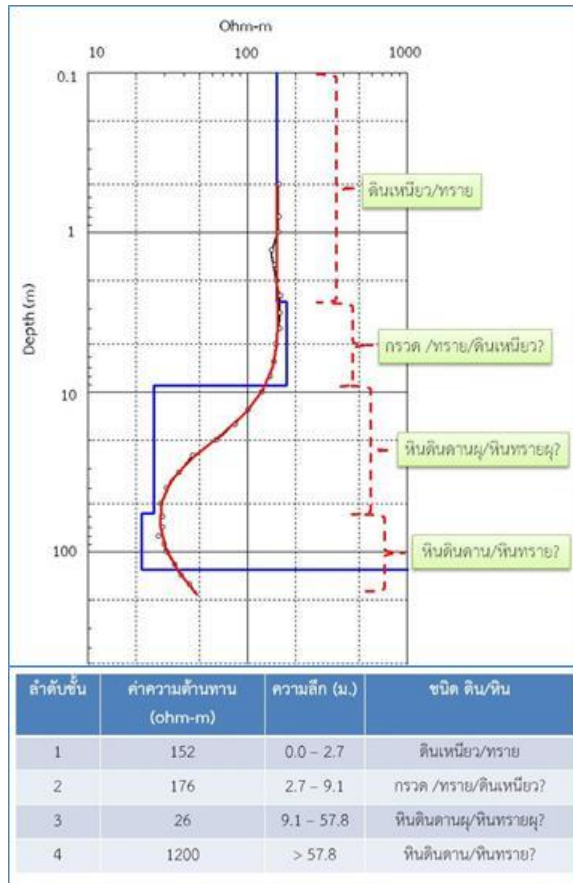
รูปที่ 8-7 ผลการสำรวจวัดความต้านทานไฟฟ้าแบบหยั่งลึก จุดที่ 2 พบว่าพื้นที่มีตะกอนดินเหนียว/ทราย หนาประมาณ 2.7 เมตร วางตัวบนชั้นทรายหนาประมาณ 6.4 เมตร

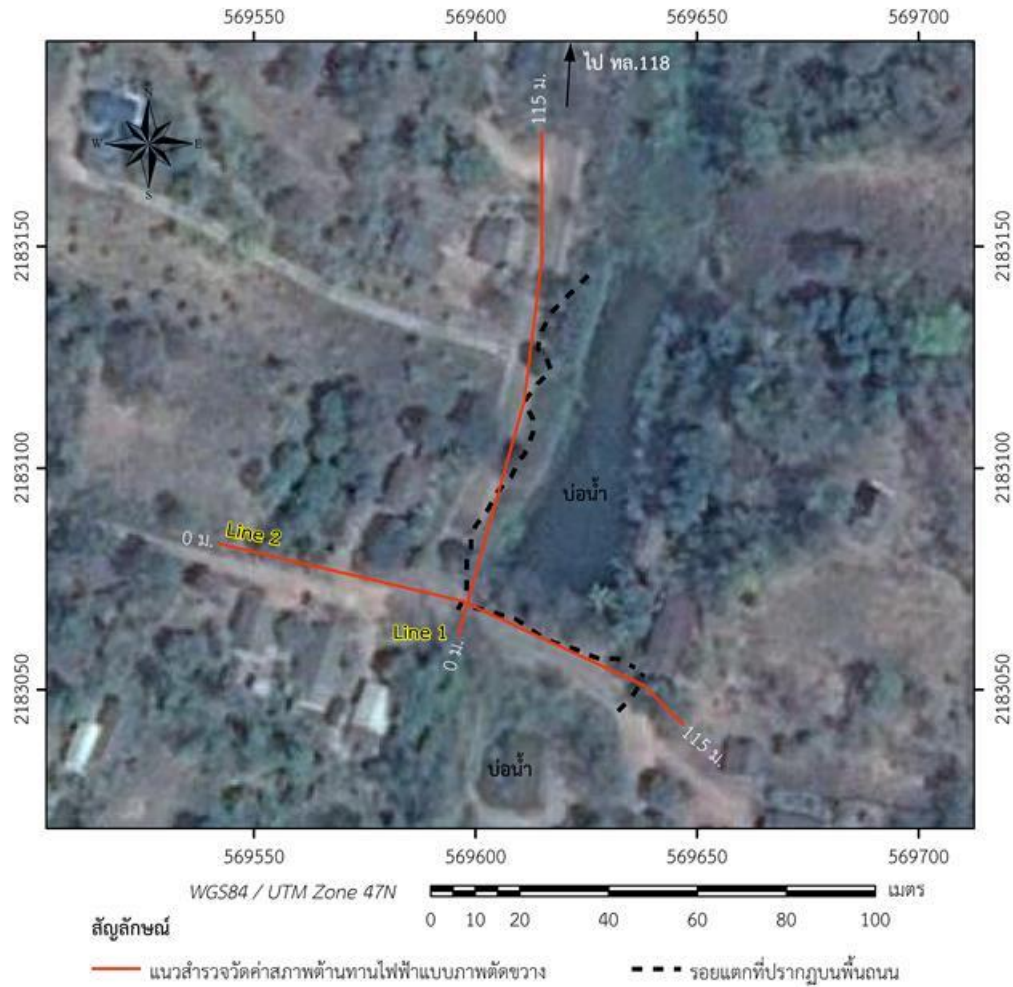
รอยแตกที่เกิดบนถนนลาดยางบ้านใหม่จัดสรร หมู่ที่ 13 ต.ดงมะตะ อ.แม่ลาว จ.เชียงราย เป็นรอยแตกที่เกิดบนพื้นดินในลักษณะการเคลื่อนตัวของชั้นดินตะกอนระดับผิวดิน รอยแตกผ่านลึกลงไปใต้ดิน 2-5 เมตร ด้านหนึ่งมีการทรุดตัวเป็นแนวโค้งตามขอบบ่อน้ำ รอยแตกในลักษณะเช่นนี้สรุปได้ว่าเป็นรอยแตกระดับผิวดิน (Surface Rupture) เป็นผลจากคลื่นแผ่นดินไหว ไม่ใช่รอยแตกที่เกิดจากการเคลื่อนตัวของรอยเลื่อน (Fault)

รูปที่ 9-4 แผนที่ภาพถ่ายดาวเทียมแสดงรอยแตก และแนวสำรวจวัดค่าสภาพด้านทานไฟฟ้า L1, L2

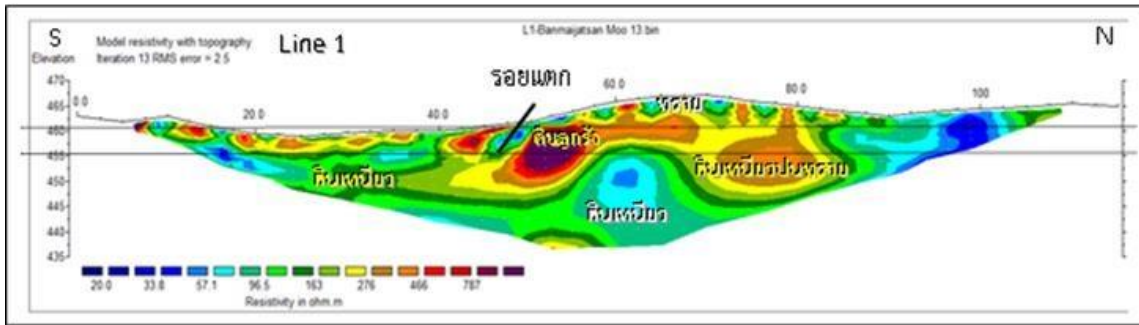
รูปที่ 9-6 แพลทความหมายชั้นหิน และรอยแตกตามแนวสำรวจ L1

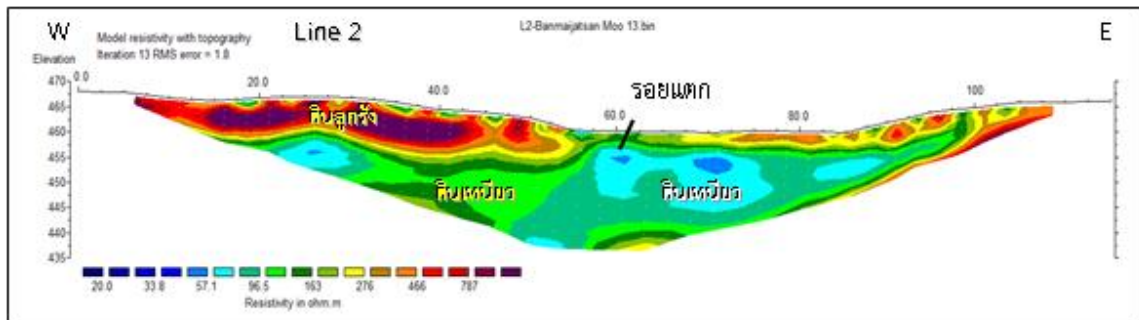
รูปที่ 9-7 แพลทความหมายชั้นหิน และรอยแตกตามแนวสำรวจ L2

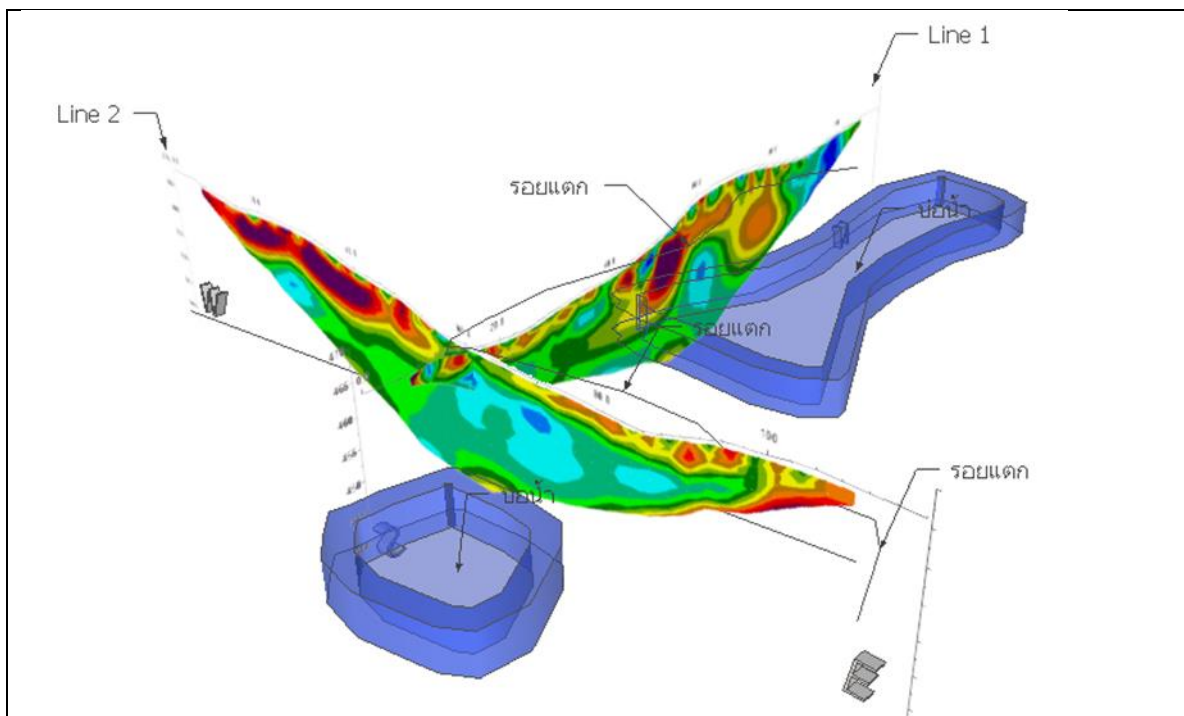
รูปที่ 9-8 ภาพรวมแสดงผลการสำรวจ L1, L2 รอยแตก และบ่อน้ำ (มองจากทิศตะวันออกเฉียงใต้)

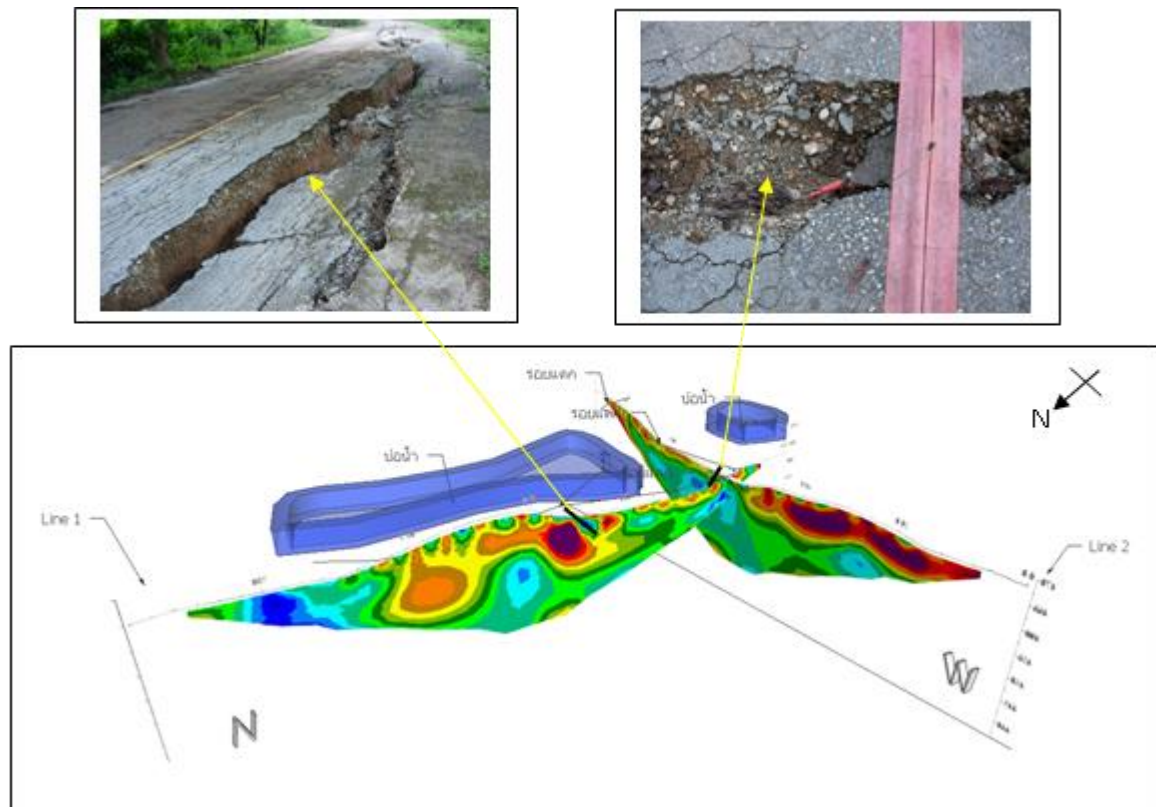
รูปที่ 9-9 ภาพรวมแสดงผลการสำรวจ L1, L2 รอยแตก และบ่อน้ำ (มองจากทิศตะวันตกเฉียงเหนือ)

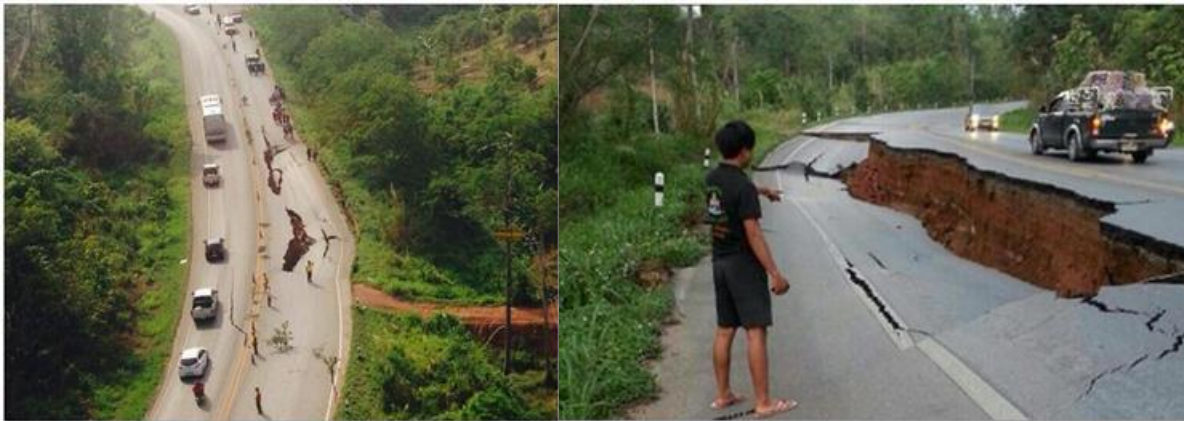
รูปที่ 10-2 รอยแตกบนถนน บริเวณที่หลักกิโลเมตร 151 –152 บนทางหลวงหมายเลข 118

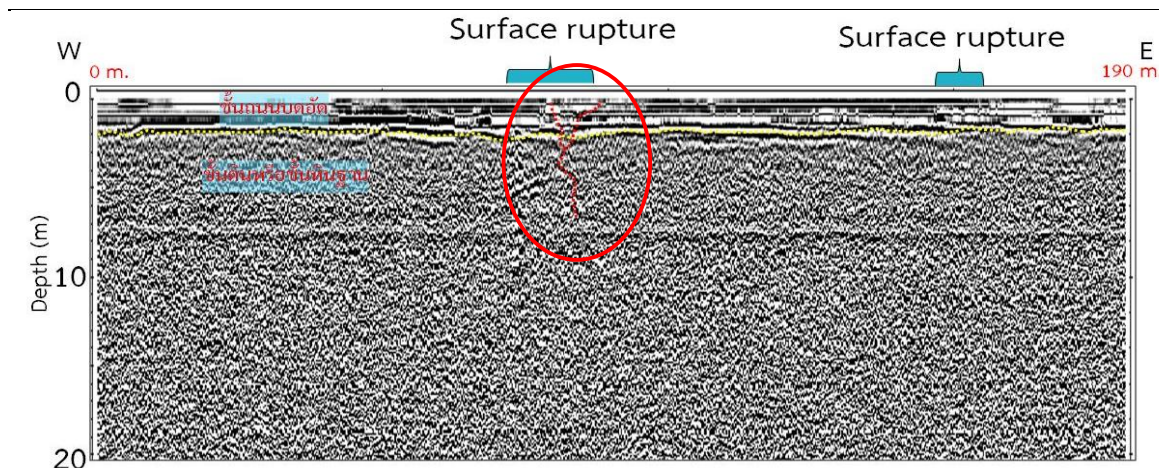
บริเวณแนวสำรวจ GPR-Line1 พบว่าพื้นที่เป็นชั้นบดอัดของถนนและชั้นดินเดิมมีความหนาประมาณ 2 เมตร ถัดลึกลงไปเป็นชั้นหินผุ พบบริเวณที่แสดงค่าผิดปกติของสัญญาณในบริเวณตอนกลางของแนวสำรวจแสดงถึงแนวรอยแตกจากผิวถนนต่อเนื่องลงไปถึงระดับความลึกประมาณ 3 เมตร (รูปที่ 10-3)

ทางหลวงหมายเลข 118 ระหว่างหลักกิโลเมตรที่ 151 - 152 พบว่าพื้นที่เป็นชั้นบดอัดของถนนและชั้นดินเดิมมีความหนาประมาณ 2 เมตร ถัดลึกลงไปเป็นชั้นหินผุ หลักกิโลเมตรที่ 151 พบว่ามีแนวรอยแตกจากพื้นผิวถนนต่อเนื่องลงไปถึงระดับความลึกประมาณ 3 เมตร ส่วนที่หลักกิโลเมตรที่ 152 ไม่พบแนวรอยแตกจากผิวถนนลงไป เนื่องจากรอยแตกบนถนนได้มีการบดอัดเรียบร้อยแล้ว

รูปที่ 10-3 ผลการสำรวจ GPR-Line1 แสดงรอยแตกของถนนลึกลงไปดินประมาณ 3 เมตร

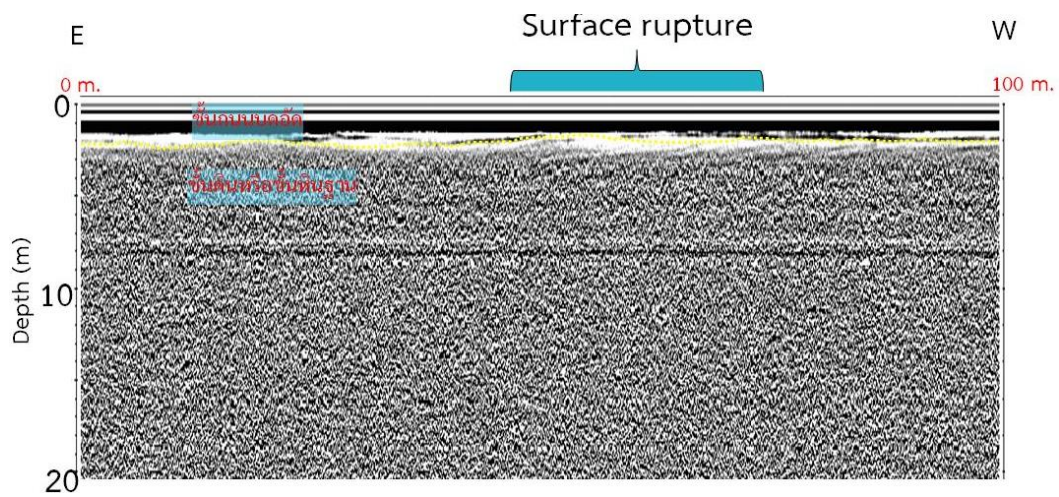
บริเวณแนวสำรวจ GPR-Line2 พบว่าพื้นที่เป็นชั้นบดอัดถนนและชั้นดินเดิมมีความหนาประมาณ 2 เมตร แต่ไม่พบลักษณะผิดปกติของสัญญาณที่เป็นแนวรอยแตกต่อเนื่องลึกลงไป ทั้งนี้ เนื่องจากแนวรอยแตกบนถนนได้รับการบดอัดเรียบร้อยแล้ว (รูปที่ 10-4)

รูปที่ 10-4 ผลการสำรวจ GPR-Line2 ไม่พบแนวรอยแตกของถนน เนื่องจากแนวรอยแตกได้รับการบดอัดแล้ว

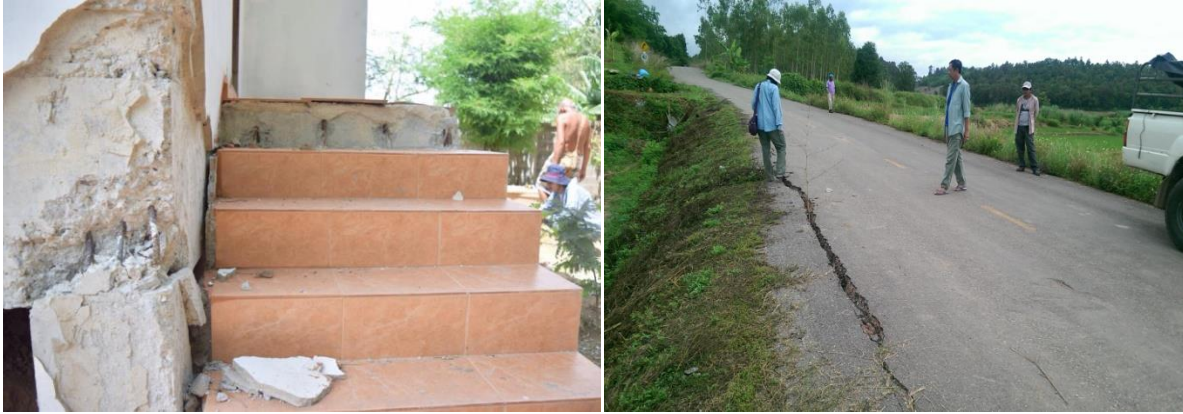
รูปที่ 11-2 ความเสียหายบางส่วนของหมู่บ้านห้วยส้านยาว

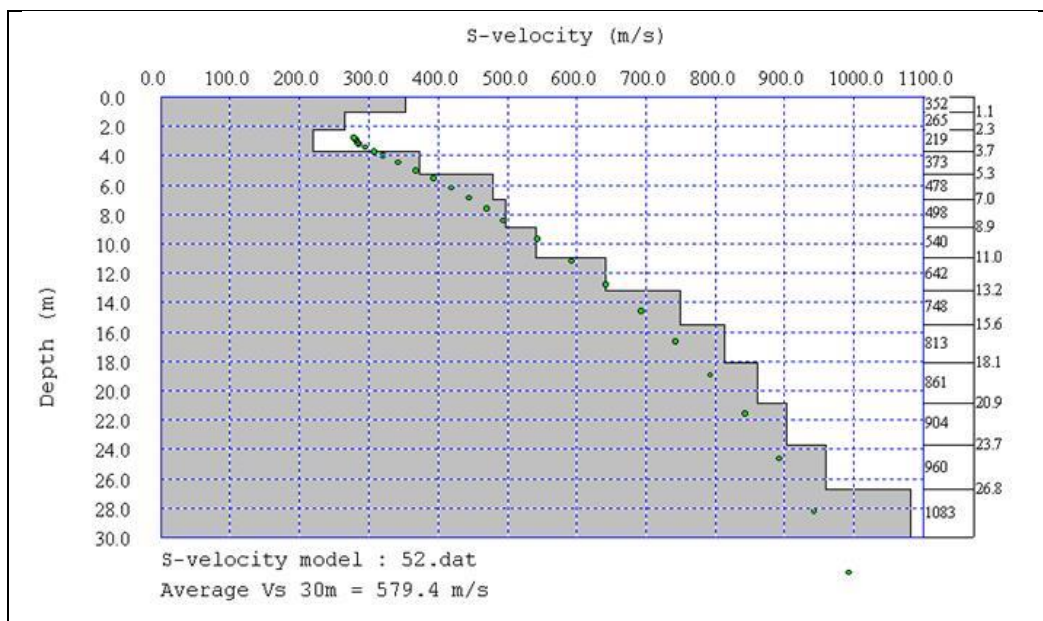
รูปที่ 11-11 ผลการสำรวจด้วยวิธีวัดคลื่นไหวสะเทือนชนิดคลื่นผิวดินแบบหลายช่องสัญญาณจุดที่ 2 ชั้นตะกอนบริเวณไหล่เขา มีค่าอัตราการขยายตัวของคลื่นแผ่นดินไหวเท่ากับ 1.13 จุดที่ 2 สูตรการคำนวณเช่นเดียวกับ รูปที่ 11-10

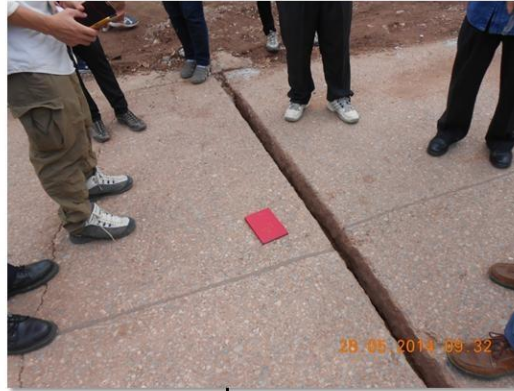
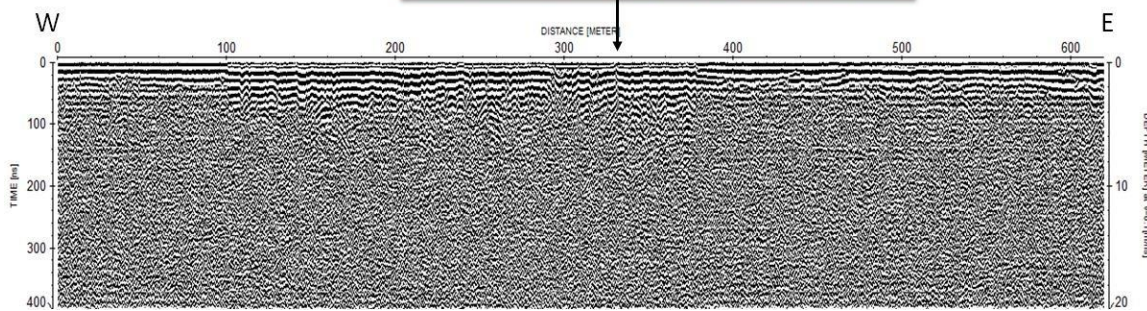
รูปที่ 11-12 ผลการสำรวจด้วยวิธียังลึกด้วยสัญญาณเรดาร์ แนวสำรวจ GPR1 ระยะทาง 330 เมตร ผ่านบริเวณแนวแผ่นคอนกรีตของถนนเลื่อนแยกออกจากกัน

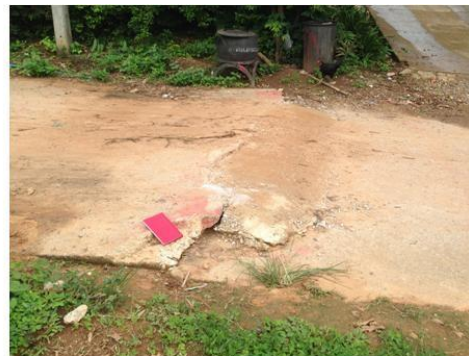
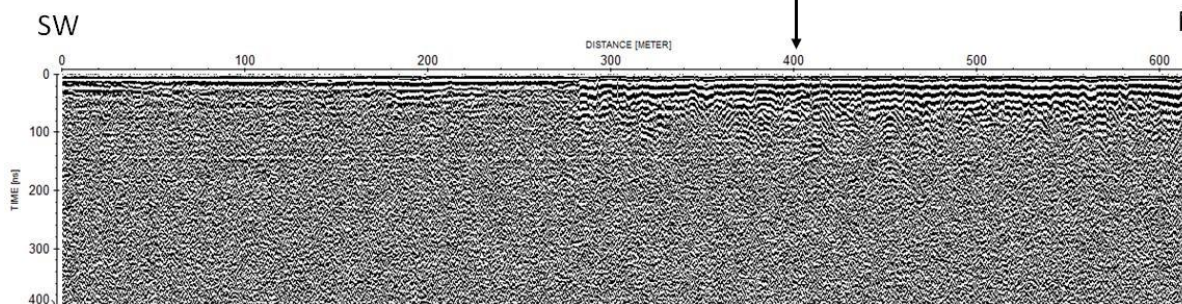
รูปที่ 11-13 ผลการสำรวจด้วยวิธียังลึกด้วยสัญญาณเรดาร์ แนวสำรวจ GPR2 ระยะทาง 400 เมตร ผ่านบริเวณถนนที่ซ้อนทับกันของแผ่นคอนกรีต

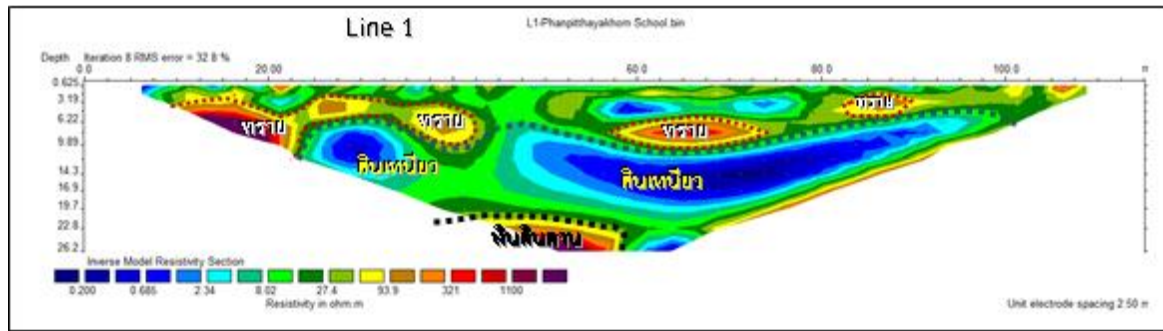
รูปที่ 12-6 ผลการสำรวจวัดค่าความต้านทานไฟฟ้าแบบภาพตัดขวางตามแนวสำรวจ L1 พบว่าพื้นที่เป็นชั้นดินเหนียวและชั้นทรายมีความหนาประมาณ 22 เมตร ระดับน้ำใต้ดินอยู่ที่ระดับ 4.5 เมตร

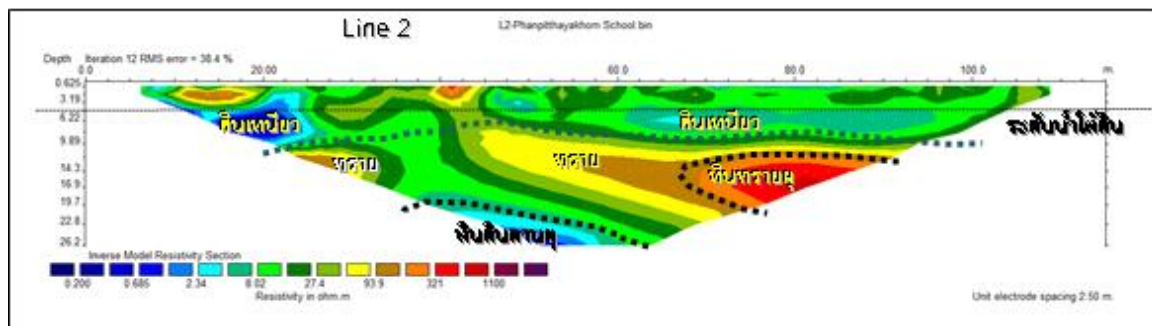
รูปที่ 12-7 ผลการสำรวจวัดค่าความต้านทานไฟฟ้าแบบภาพตัดขวางตามแนวสำรวจ L2 พบว่าพื้นที่เป็นชั้นดินเหนียวและชั้นทรายมีความหนาประมาณ 22 เมตร ระดับน้ำใต้ดินอยู่ที่ระดับ 4.5 เมตร

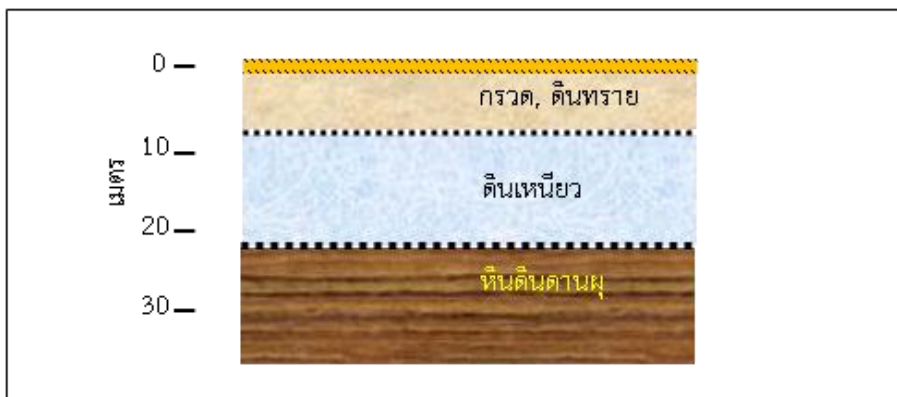
รูปที่ 12-11 สภาพชั้นตะกอนและชั้นหินบริเวณพื้นที่ที่จะสร้างอาคารเรียนทดแทน โรงเรียนพานพิทยาคม

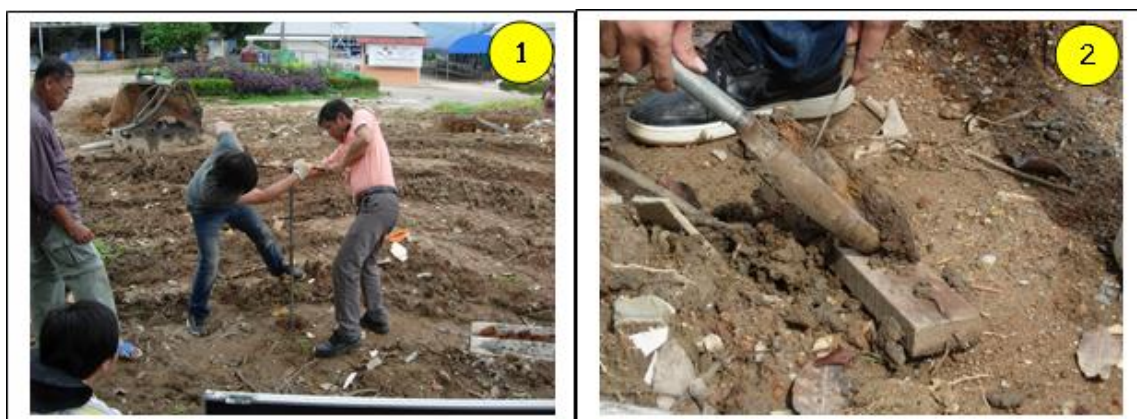
รูปที่ 13-14 สภาพชั้นหินบริเวณพื้นที่ที่จะสร้างอาคารเรียนทดแทน โรงเรียนธารทองวิทยา (ป่ารวก)

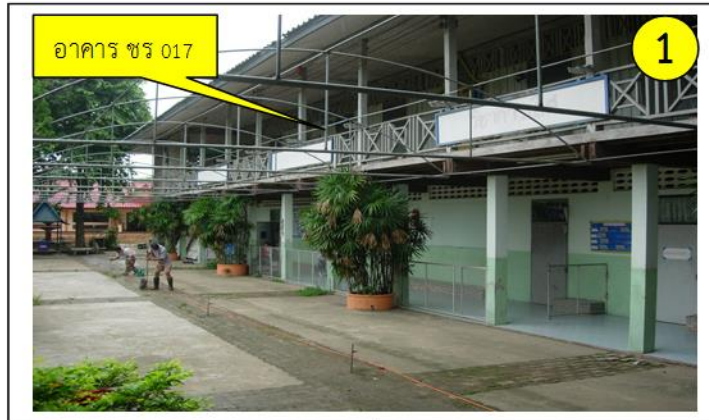
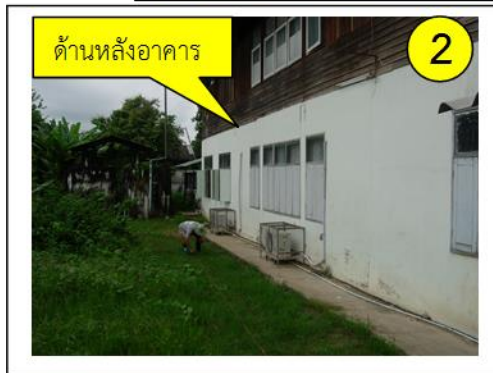
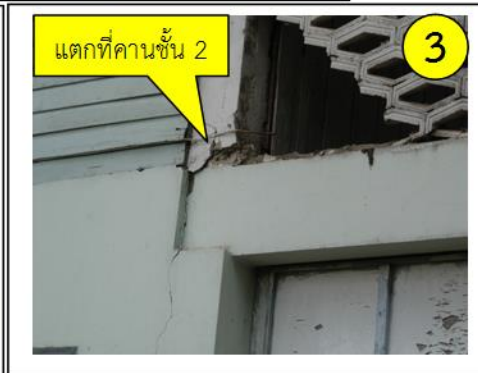
รูปที่ 14-1 อาคารชร017 ต้องรื้อถอน (1) ภาพด้านหลังอาคาร (2) และรอยแตกที่คาน (3)  
(ถ่ายเมื่อ 23 กค. 57)

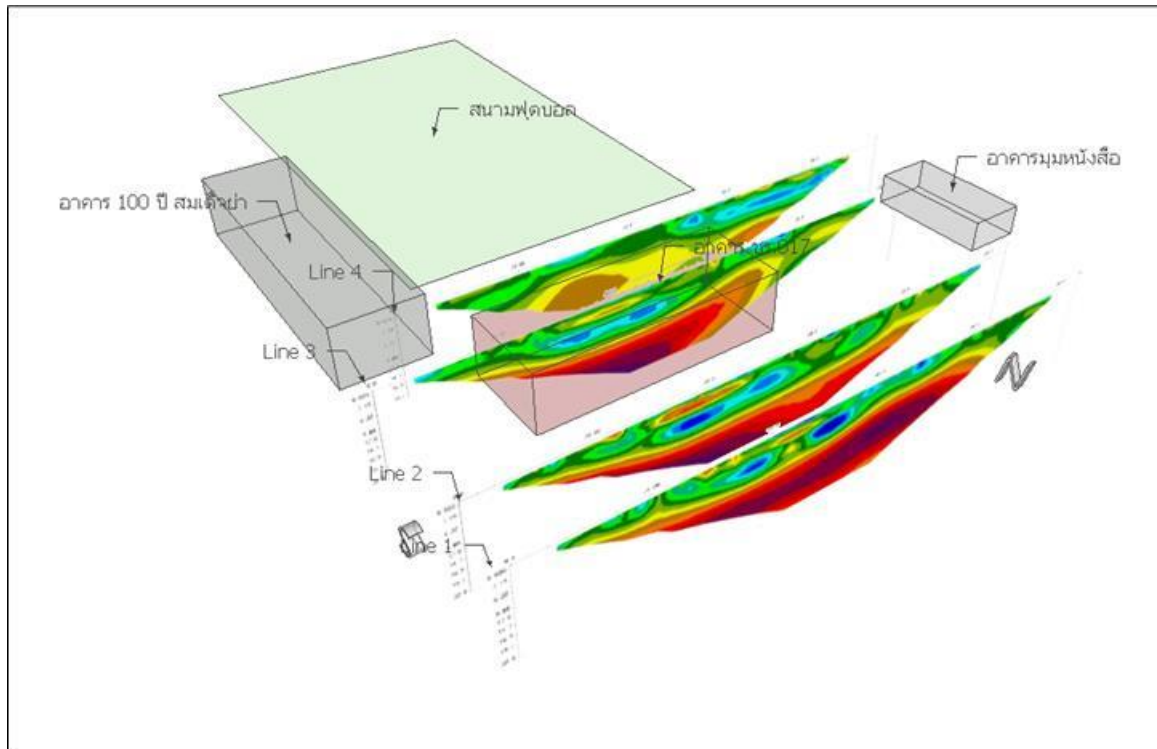
รูปที่ 14-10 แสดงตำแหน่งผลการสำรวจ L1-L4 และที่สร้างอาคารเรียนใหม่

พื้นที่ที่จะสร้างอาคารเรียนทดแทนโรงเรียนเจริญเมืองวิทยา มีจุดที่ควรเจาะเก็บตัวอย่างเพื่อตรวจสอบชั้นทรายละเอียดและชั้นดินเหนียวในระดับต้น 2 ตำแหน่ง รายละเอียดตามตารางที่ 1 ตารางที่ 1 จุดควรเจาะเพื่อตรวจสอบชั้นทรายในระดับต้น JM1, JM2

ควรเจาะเพื่อตรวจสอบชั้นทรายในระดับตื้นตามตารางที่ 1 หากพบชั้นทรายละเอียดในระดับตื้นก็มีโอกาสเกิดทรายพุด (Liquefaction) ได้เมื่อเกิดแผ่นดินไหว จึงจำเป็นต้องทำ Soil Improvement ด้วย

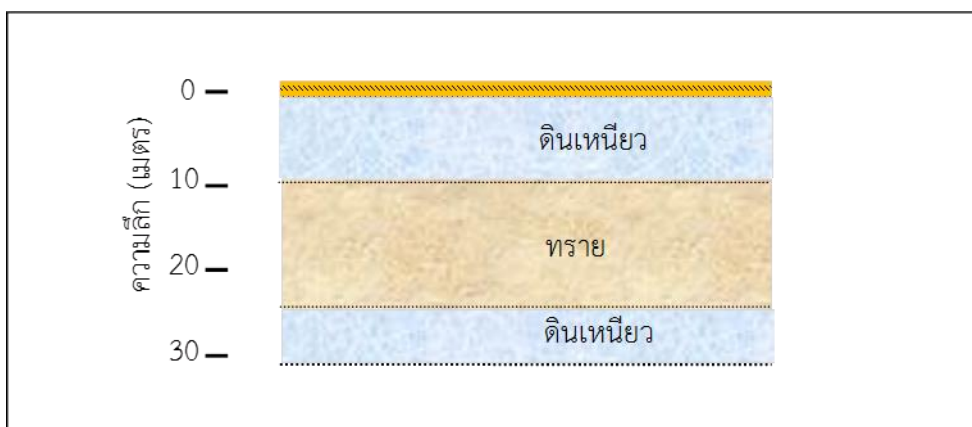
รูปที่ 14-13 สภาพชั้นหินบริเวณพื้นที่จะสร้างอาคารเรียนทดแทน โรงเรียนเจริญเมืองวิทยา
