# รายงานผลการตรวจสอบทางธรณีฟิสิกส์

ในพื้นที่ที่ได้รับผลกระทบจากแผ่นดินไหวขนาด 6.3 ริกเตอร์ เมื่อวันที่ 5 พฤษภาคม 2557  
เพื่อใช้เป็นข้อมูลในการออกแบบอาคาร บ้านเรือน โรงเรียน และการป้องกันความเสียหาย  
ต่ออาคารในพื้นที่ที่เกิดทรายเป็นจำนวน 22 แห่ง  
ในเขตอำเภอแม่ลาว อำเภอพาน อำเภอแม่สรวย และอำเภอเมือง จังหวัดเชียงราย

รายงานการสำรวจ

ฉบับที่ สทธ 17/2557

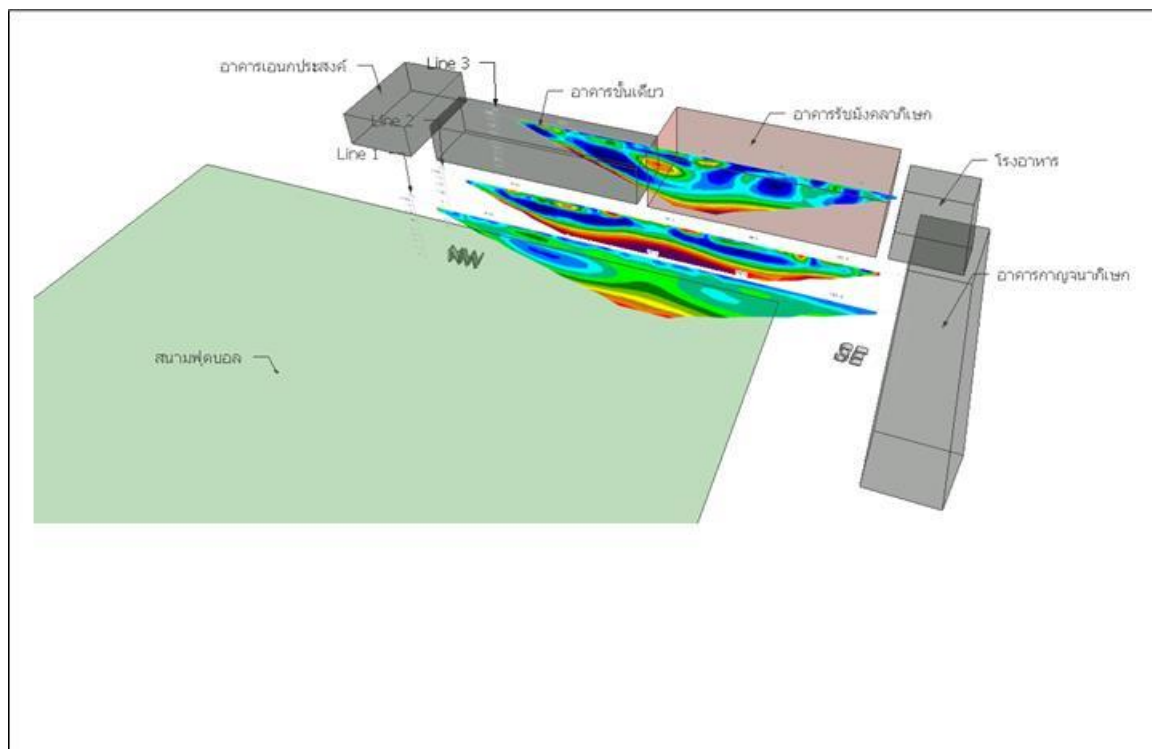
รูปที่ 15-9 แสดงตำแหน่งผลการสำรวจ L1-L5 และที่สร้างอาคารเรียนใหม่

พื้นที่ที่จะสร้างอาคารเรียนทดแทนโรงเรียนสันกลางวิทยา มีจุดที่ควรเจาะเก็บตัวอย่างเพื่อตรวจสอบชั้นทรายละเอียดและชั้นดินเหนียวในระดับชั้น 2 ตำแหน่ง รายละเอียดตามตารางที่ 1

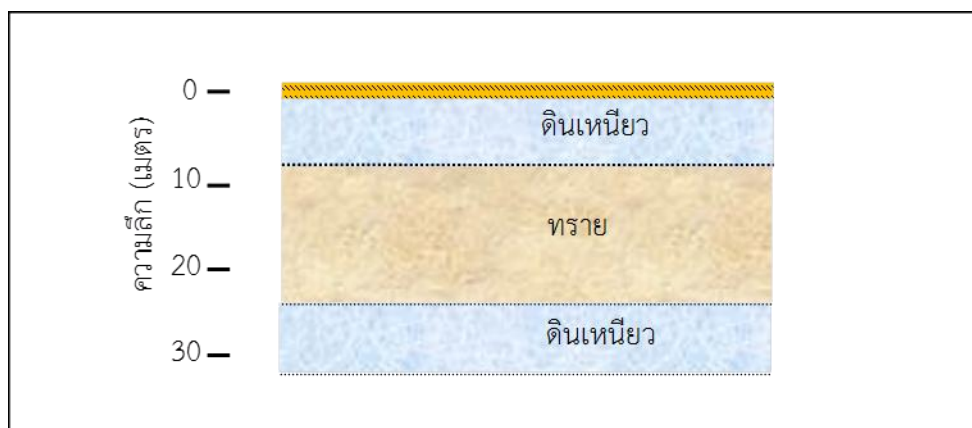
รูปที่ 15-12 สภาพชั้นหินบริเวณพื้นที่จะสร้างอาคารเรียนทดแทน โรงเรียนสันกลางวิทยา

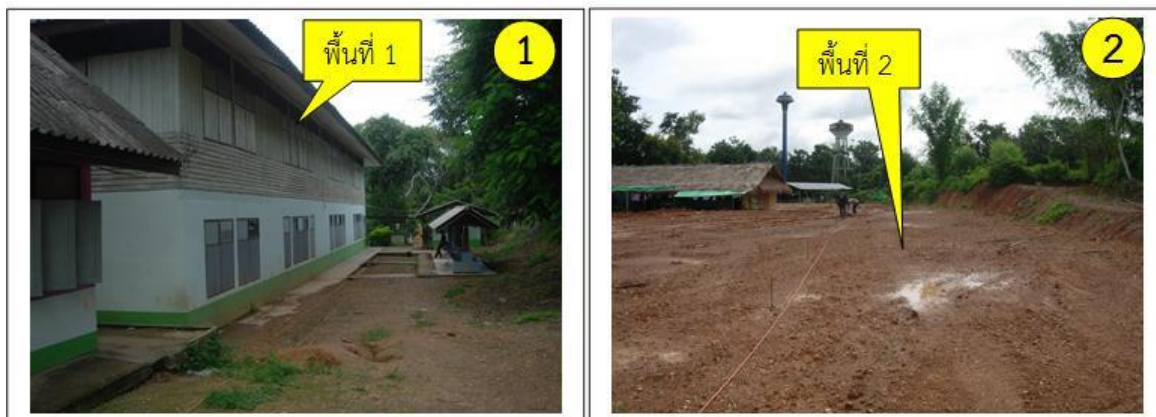
ในพื้นที่สร้างโรงเรียนร่องธารวิทยา เป็นพื้นที่หินฐานโผล่ จึงไม่มีชั้นทรายละเอียดและชั้นดินเหนียวในระดับตื้นที่มีโอกาสเกิดทรายพู่ (Liquefaction) ได้เมื่อเกิดแผ่นดินไหว จึงไม่จำเป็นต้องทำ Soil Improvement

รูปที่ 16-1 โรงเรียนร่องธารวิทยาคมจะสร้าง 2 อาคารคือ 1) พื้นที่ 1 ต้องรื้อถอนอาคารชร017 และ 2) พื้นที่ 2 ปรับหน้าดินแล้ว (ภาพถ่ายเมื่อ 23 กค. 57)

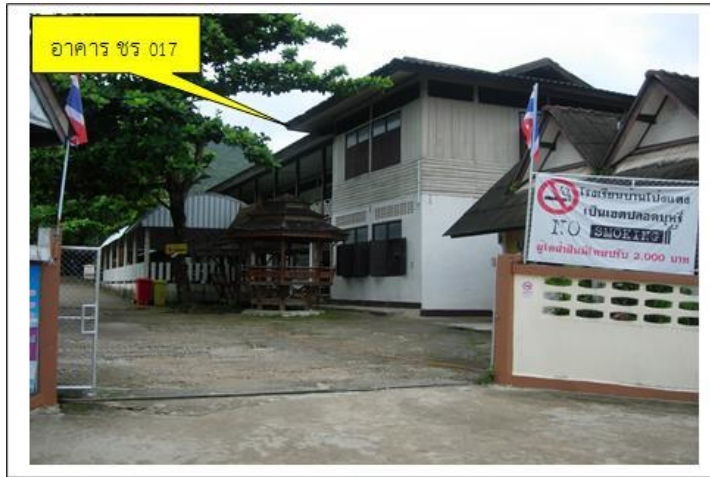
รูปที่ 17-1 อาคารชร017 ต้องรื้อถอน (ภาพถ่ายเมื่อ 23 กค. 57)

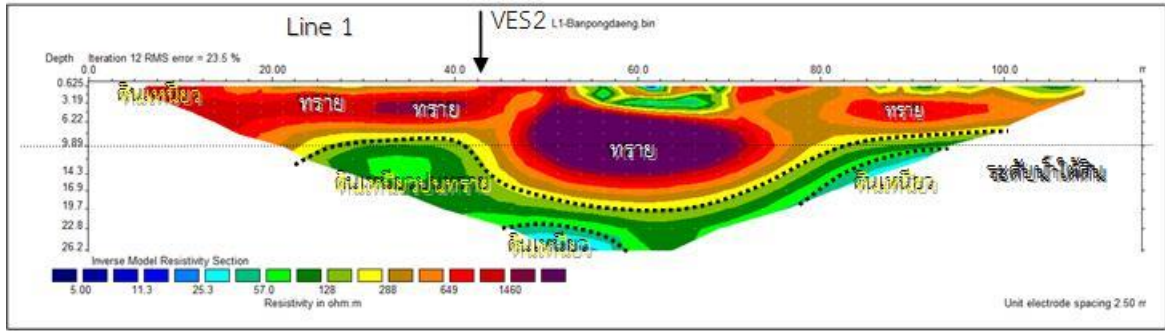
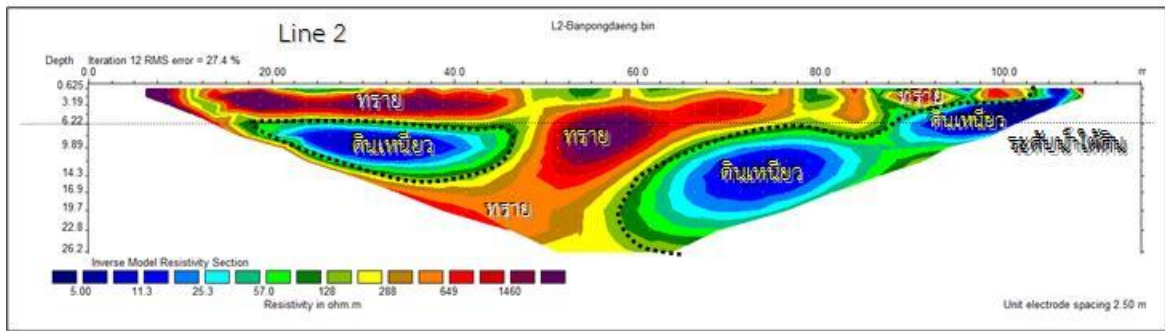
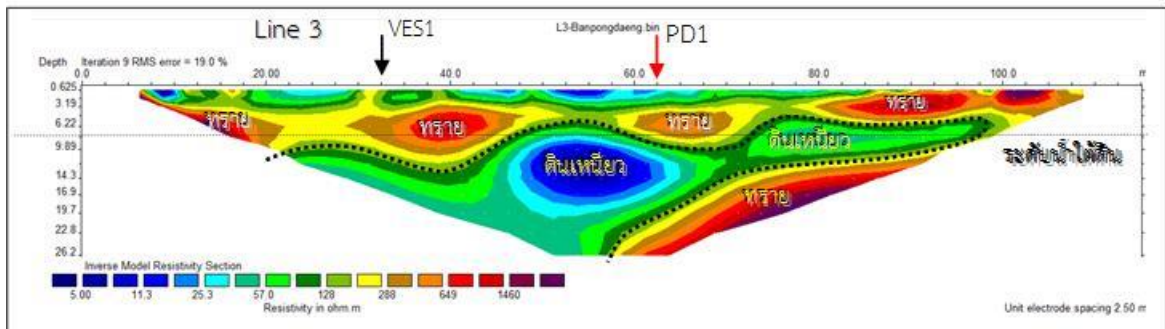
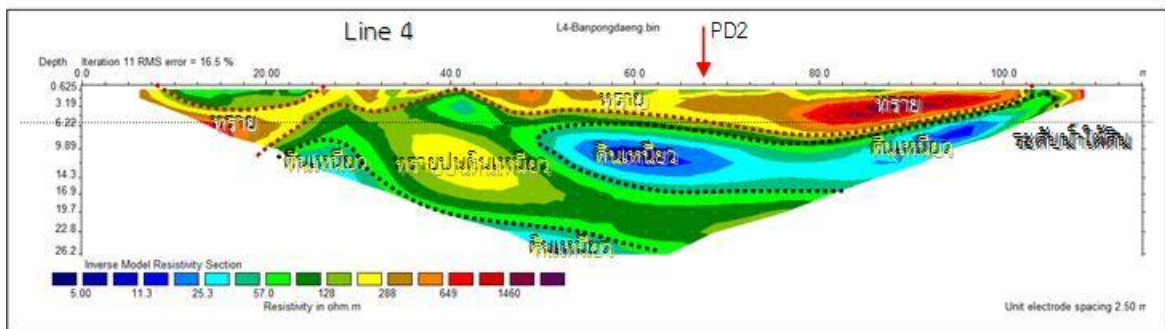
การวัดสภาพต้านทานไฟฟ้าแบบภาพตัดขวาง L1-L4 พบว่าพื้นที่ที่จะสร้างอาคารรองรับด้วยชั้นตะกอนหนามากกว่า 30 เมตร ประกอบด้วย ชั้นบนเป็น ดิน กรวด ทราย หนาประมาณ 8 เมตร ลึกลงไปเป็นดินเหนียวมีชั้นทรายแทรกสลับ ไม่พบหินฐาน (Basement) (รูปที่ 17-6 ถึง รูปที่ 17-9)

รูปที่ 17-6 แปลความหมายชั้นหินแนวสำรวจ L1

รูปที่ 17-7 แปลความหมายชั้นหินแนวสำรวจ L2

รูปที่ 17-8 แปลความหมายชั้นหินแนวสำรวจ L3 และจุดเจาะมือหมุน PD1

รูปที่ 17-9 แปลความหมายชั้นหินแนวสำรวจ L4 และจุดเจาะมือหมุน PD2

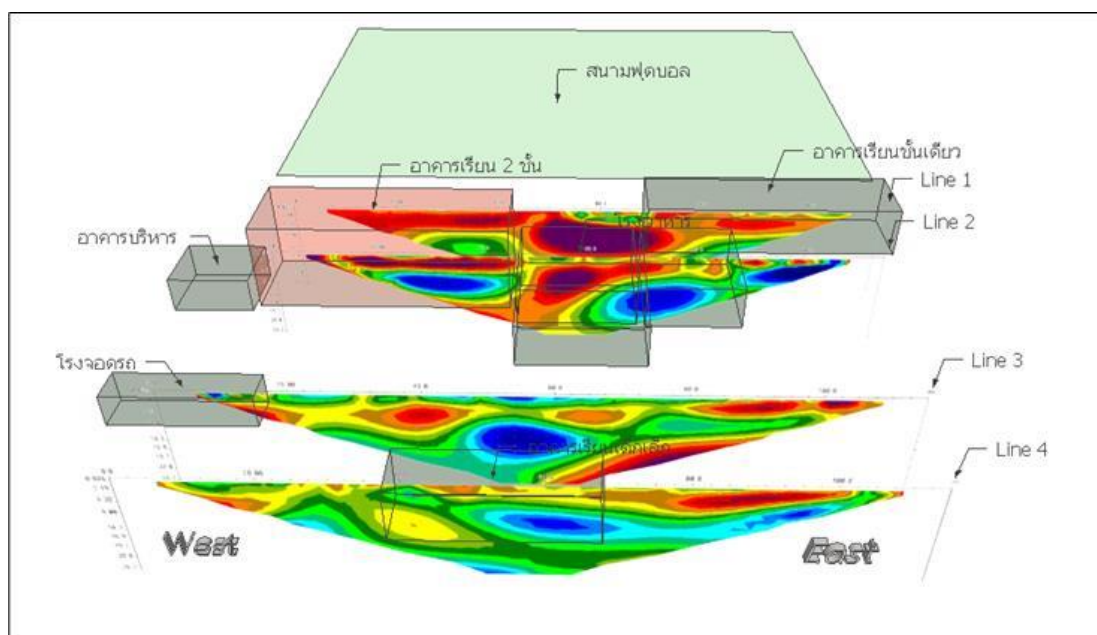
รูปที่ 17-10 แสดงตำแหน่งผลการสำรวจ L1-L4 และที่จะสร้างอาคารเรียนใหม่

พื้นที่ที่จะสร้างอาคารเรียนทดแทนโรงเรียนเจริญเมืองวิทยา มีจุดที่ควรเจาะเก็บตัวอย่างเพื่อตรวจสอบชั้นทรายละเอียดและชั้นดินเหนียวในระดับตื้น 2 ตำแหน่ง รายละเอียดตามตารางที่ 1 ตารางที่ 1 จุดควรเจาะเพื่อตรวจสอบชั้นทรายในระดับตื้น PD1, PD2

Boring	Station	Easting	Northing	Depth (m)	Lithology
PD1	L3-61	577529	2172930	0 - 3.2	Soil
				3.2 - 6.5	Sand
PD2	L4-67	577535	2172917	0 - 1.8	Soil
				1.8 - 4.0	Sand/Fine Sand

ควรเจาะเพื่อตรวจสอบชั้นทรายในระดับต้นตามตารางที่ 1 หากพบชั้นทรายละเอียดในระดับต้นก็มีโอกาสเกิดทรายพู่ (Liquefaction) ได้เมื่อเกิดแผ่นดินไหว จึงจำเป็นต้องทำ Soil Improvement ด้วย

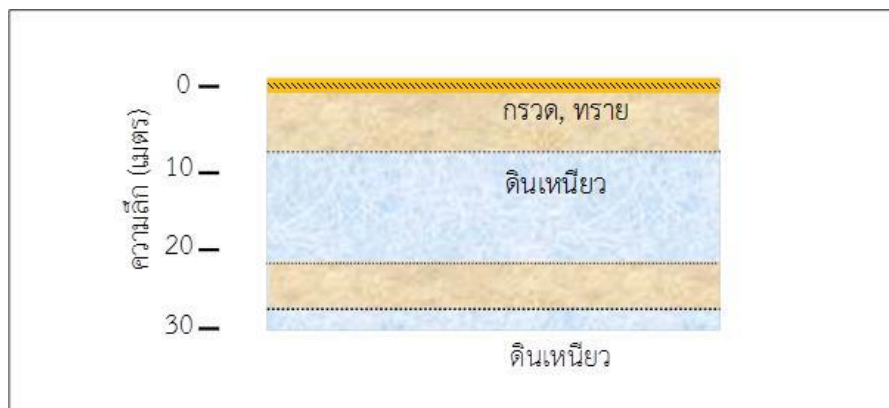
รูปที่ 17-13 สภาพชั้นหินเพื่อใช้ออกแบบโครงสร้างเสาเข็ม บริเวณพื้นที่จะสร้างอาคารเรียนทดแทน

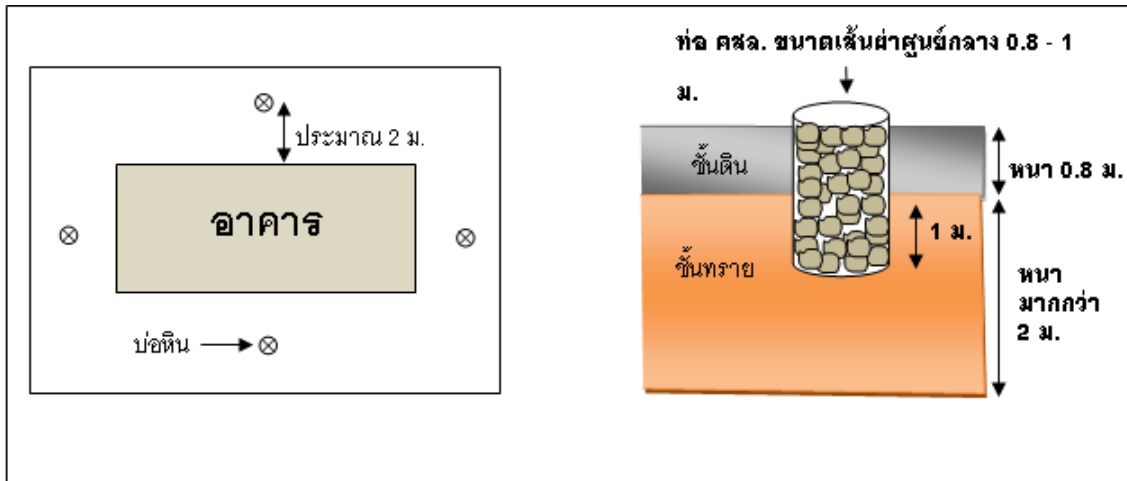
รูปที่ 18-1แบบจำลอง วิธีการปรับปรุงสภาพชั้นดินเพื่อลดผลกระทบจากการเกิดทรายพุด

ทรายพู่ที่บ้านนิคมแม่ลาว1 ในพื้นที่มีโอกาสเกิดทรายพู่ได้ หากเกิดแผ่นดินไหวขึ้นอีก เนื่องจากพื้นที่มีชั้นดินปิดทับเหนือชั้นทราย และมีน้ำใต้ดินอยู่ที่ระดับตื้นประมาณ 0.8 เมตร ดังนั้น จึงต้องทำการป้องกันหรือบรรเทาความเสียหายโดยการปรับปรุงสภาพชั้นดิน (Soil Improvement) ซึ่งมีหลายวิธีด้วยกัน โดยวิธีที่ประหยัดที่สุด คือ การขุดหลุมและวางท่อซีเมนต์ลงไปถึงชั้นทราย แล้วนำหินหรือกรวดที่มีอยู่ในพื้นที่ใส่ลงไปให้เต็มถึงปากท่อ ทั้งนี้ เพื่อลดแรงดันของน้ำใต้ดินที่เกิดขึ้นขณะเกิดแผ่นดินไหว โดยจำนวนบ่อที่ขุดให้มีทั้ง 4 ด้านของอาคารที่จะทำการก่อสร้าง (ตามรูป)

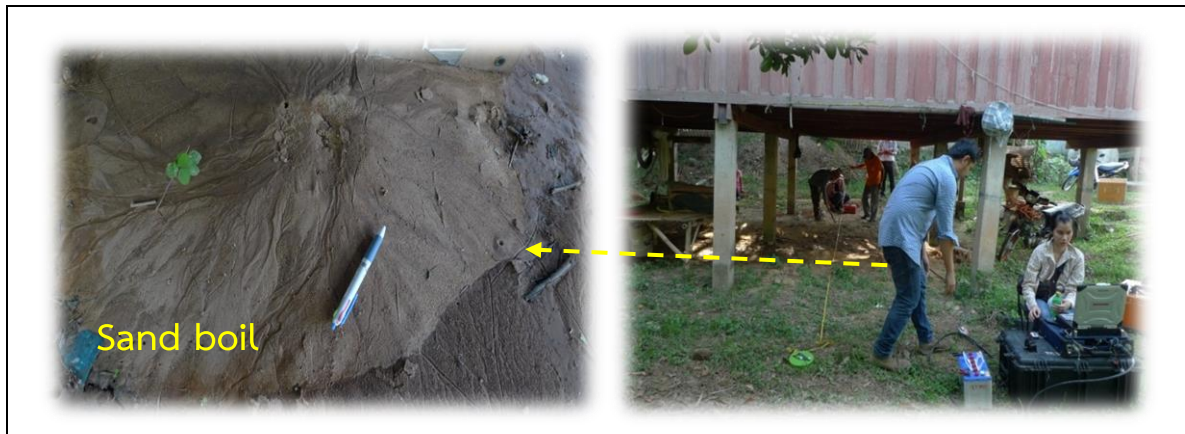
รูปที่ 18-3 พื้นที่บ้านนิคมแม่ลาว1 บริเวณบ้านเลขที่ 355 ม.11 ต.ธารทอง อ.พาน จ.เชียงราย แสดงลักษณะทรายพุนพื้นดิน (รูปซ้าย) และการสำรวจทางธรณีฟิสิกส์โดยวิธีวัดความต้านทานไฟฟ้า ระยะทาง 12 เมตร ช่วงห่าง 0.25 เมตร และวิธีหยั่งลึกด้วยสัญญาณเรดาร์ ระยะทาง 6 เมตร (รูปขวา)

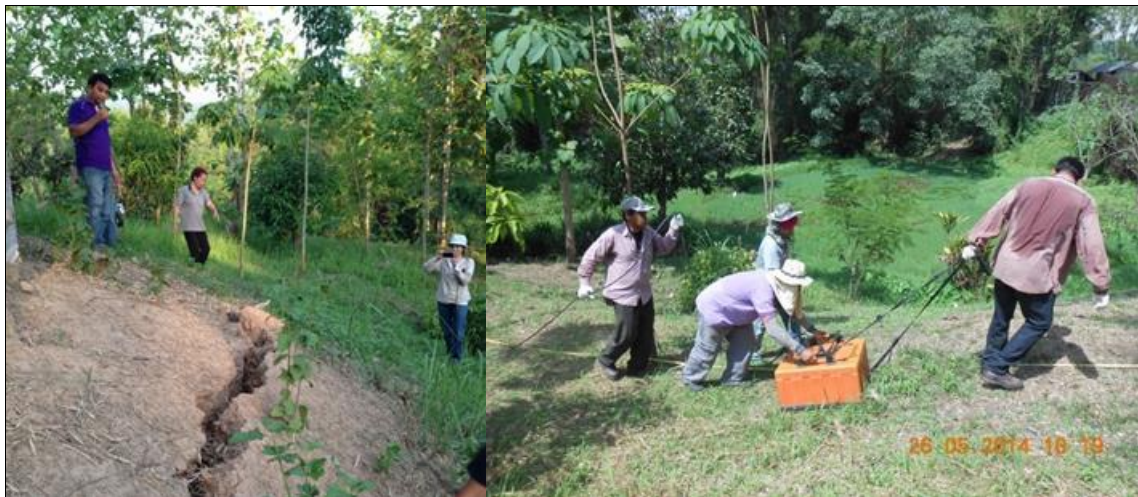
รูปที่ 18-4 พื้นที่บ้านนิคมแม่ลาว2 บริเวณบ้านเลขที่ 130 ม.11 ต.ธารทอง อ.พาน จ.เชียงราย แสดงรอยแตกบนพื้นดินความยาว 5 เมตร (รูปซ้าย) และการสำรวจด้วยวิธีหยั่งลึกด้วยเรดาร์ ระยะทาง 20 เมตร (รูปขวา)

รอยแตกบนพื้นดินที่บ้านนิคมแม่ลาว2 เนื่องจากรอยแตกมีความยาวและความลึกไม่มาก (ยาว 5 เมตร ลึก 1.5 เมตร) อีกทั้งเกิดขึ้นบนพื้นดินที่ลาดตลิ่งลำห้วย ไม่ได้สร้างความเสียหายต่อทรัพย์สินแต่อย่างใด จึงควรใช้วิธีนำดินจากบริเวณใกล้เคียงมาฝังกลบให้แน่น

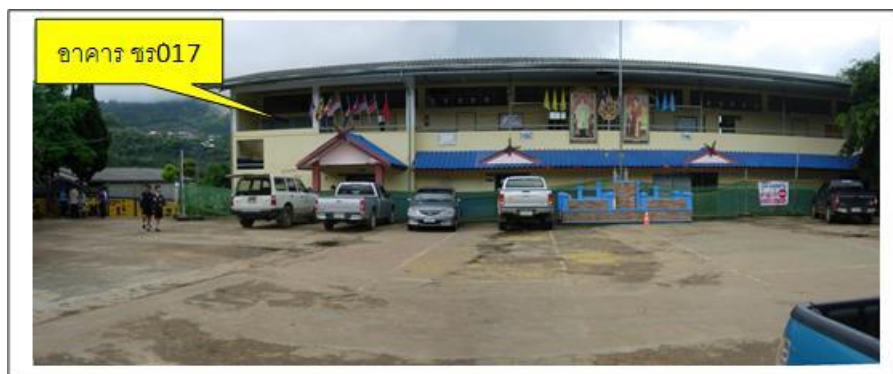
รูปที่ 19-1 โรงเรียนบ้านดอยช้าง อาคารชร017ตั้งรื้อถอน และสร้างทดแทนในที่เดิม (ภาพถ่ายเมื่อ  
23 กค. 57)

ในพื้นที่สร้างโรงเรียนบ้านดอยช้าง รองรับด้วยหินฐานเนื้อแน่น จึงไม่มีชั้นทรายละเอียดในระดับตื้นที่มีโอกาสเกิดทรายพู่ (Liquefaction) ได้เมื่อเกิดแผ่นดินไหว จึงไม่จำเป็นต้องทำ Soil Improvement

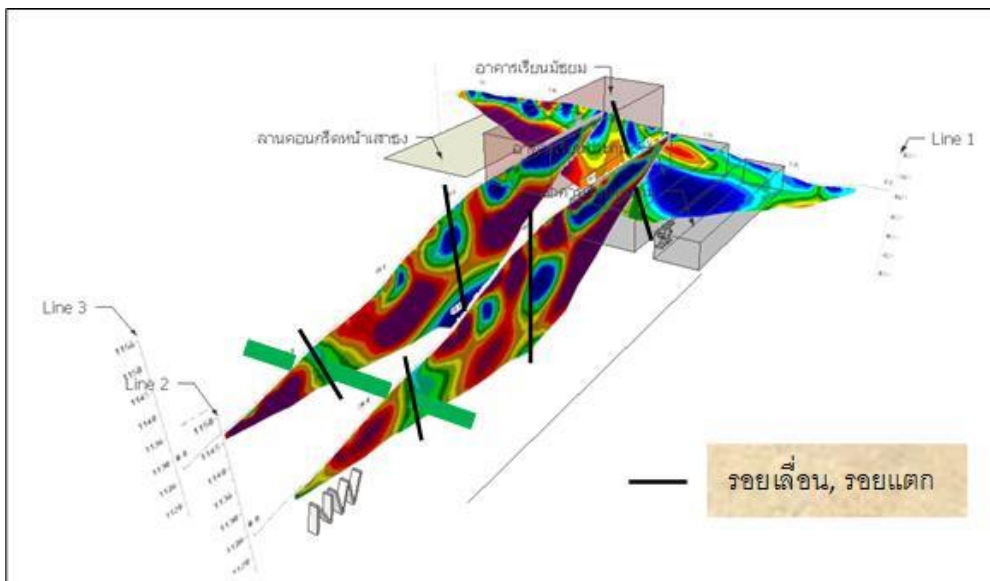
รูปที่ 19-13 แสดงตำแหน่งผลการสำรวจ L1-L3 พื้นที่อาคารเรียนเดิมรองรับด้วยหินฟิลไลต์มีรอยแตก ไม่ควรสร้างอาคารเรียนทดแทนบนที่เดิม

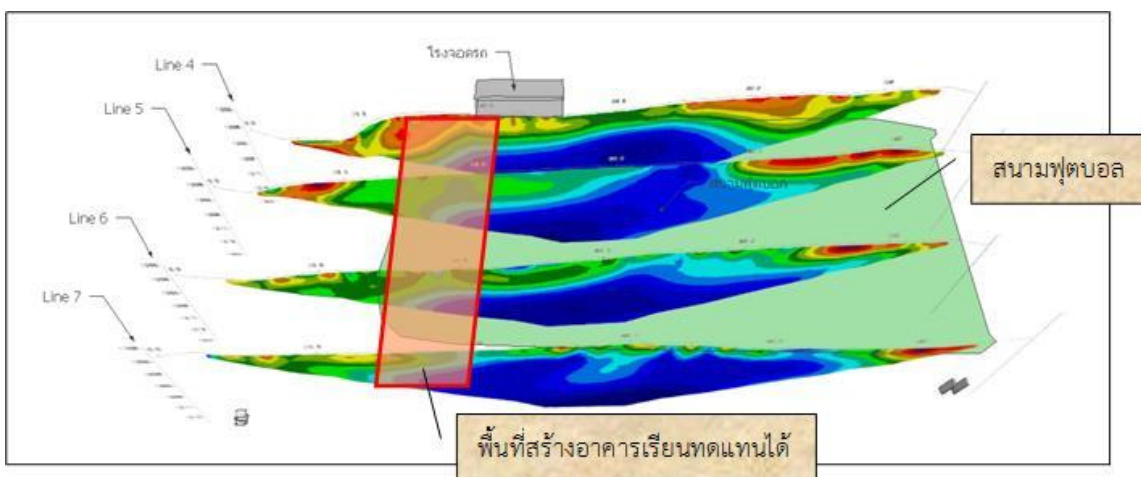
รูปที่ 19-14 แสดงตำแหน่งผลการสำรวจ L4-L7 พื้นที่สนามฟุตบอลไม่มีรอยแตก สร้างอาคารเรียนทดแทนได้

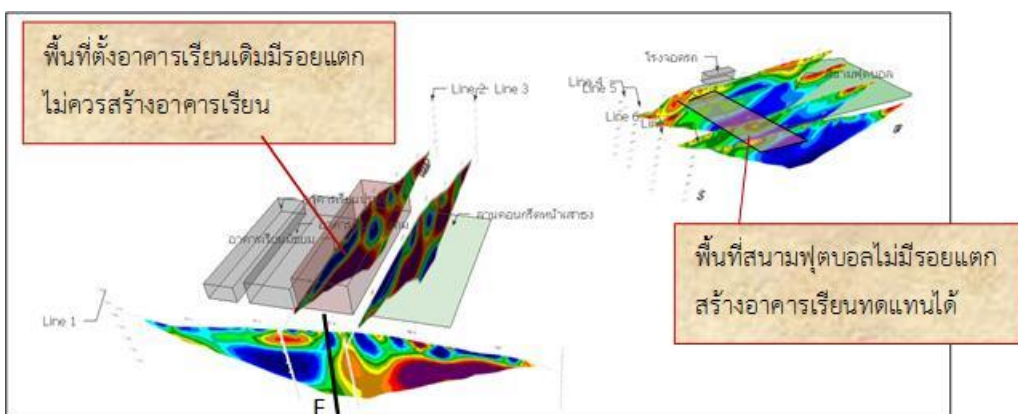
รูปที่ 19-15 ภาพรวมผลการสำรวจ L1-L7 และควมสร้างอาคารเรียนทดแทน พื้นที่สนามฟุตบอล

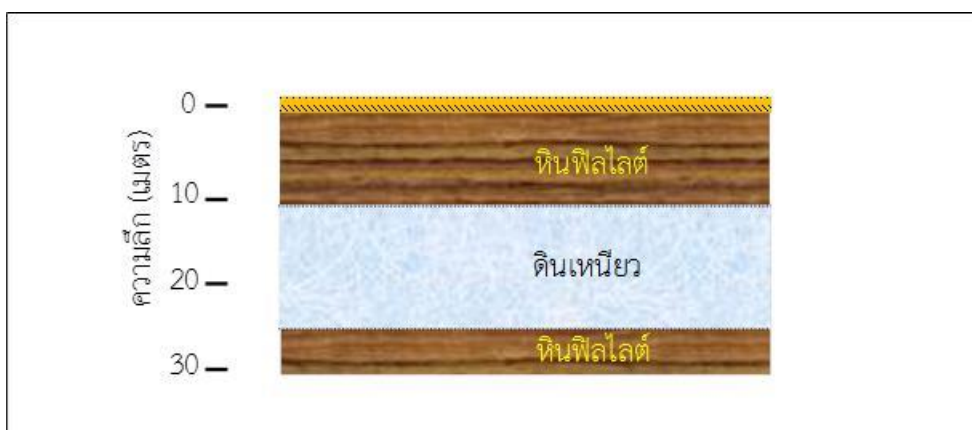
รูปที่ 19-18 สภาพชั้นหินบริเวณพื้นที่สนามฟุตบอลโรงเรียนดอยช้าง มีความเหมาะสมสามารถ สร้างอาคารเรียนทดแทนได้

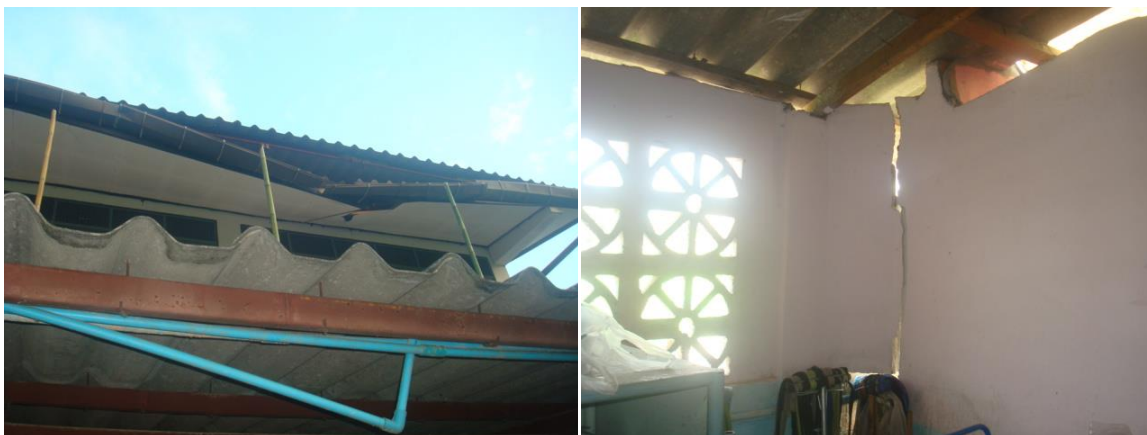
รูปที่ 20-1 สภาพอาคารเรียนที่ได้รับผลกระทบจากแผ่นดินไหวโรงเรียนบ้านป่าแดด (ก) ลักษณะภายนอกอาคาร และ (ข) ภายในอาคารเรียน

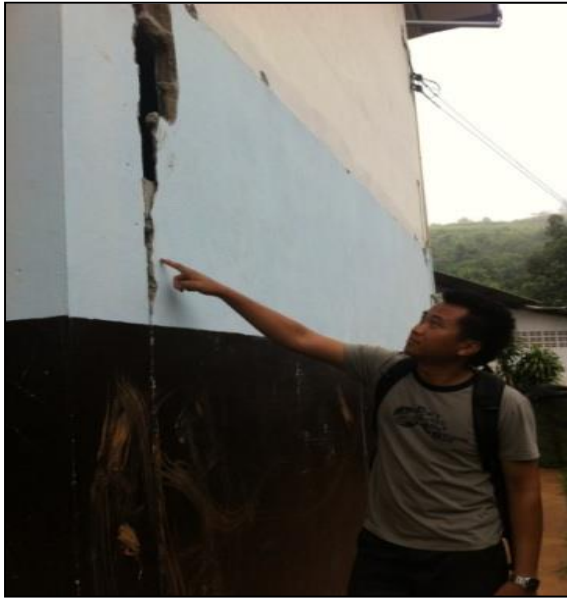
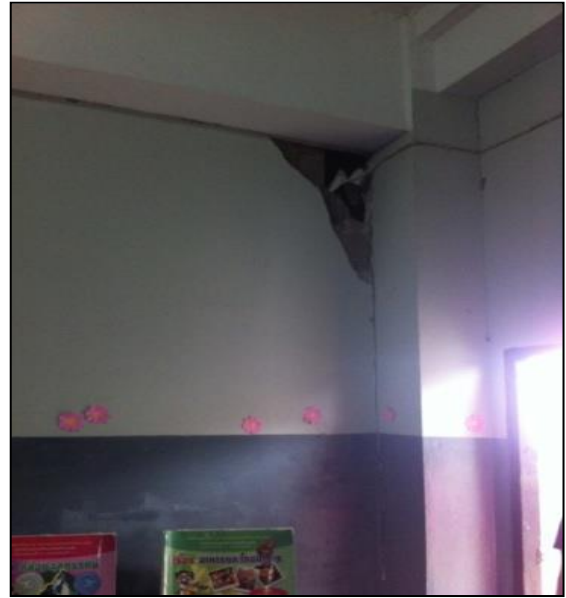
รูปที่ 21-2 ความเสียหายที่พบบริเวณอาคารเรียน โรงเรียนแม่อมูวิทยา

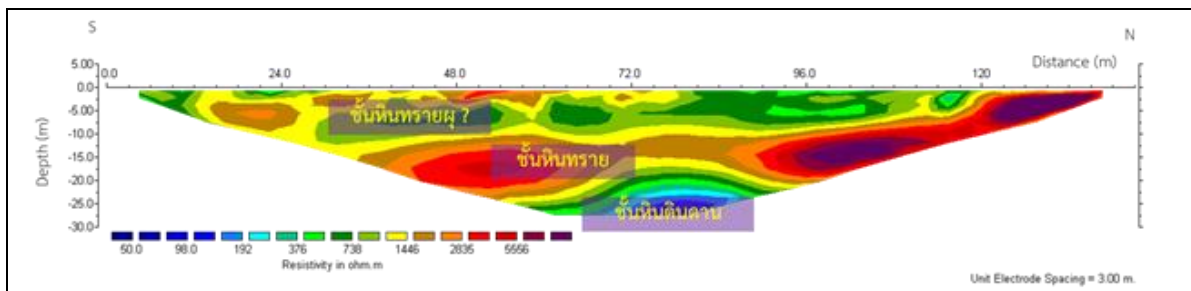
รูปที่ 21-3 ผลการสำรวจวัดสภาพต้านทานไฟฟ้าแบบภาคตัดขวางของแนวสำรวจ 1 บริเวณสนามโรงเรียนแม่อมูวิทยา พบชั้นหินในระดับดินที่ความลึกตั้งแต่ 2 เมตร ลงไป

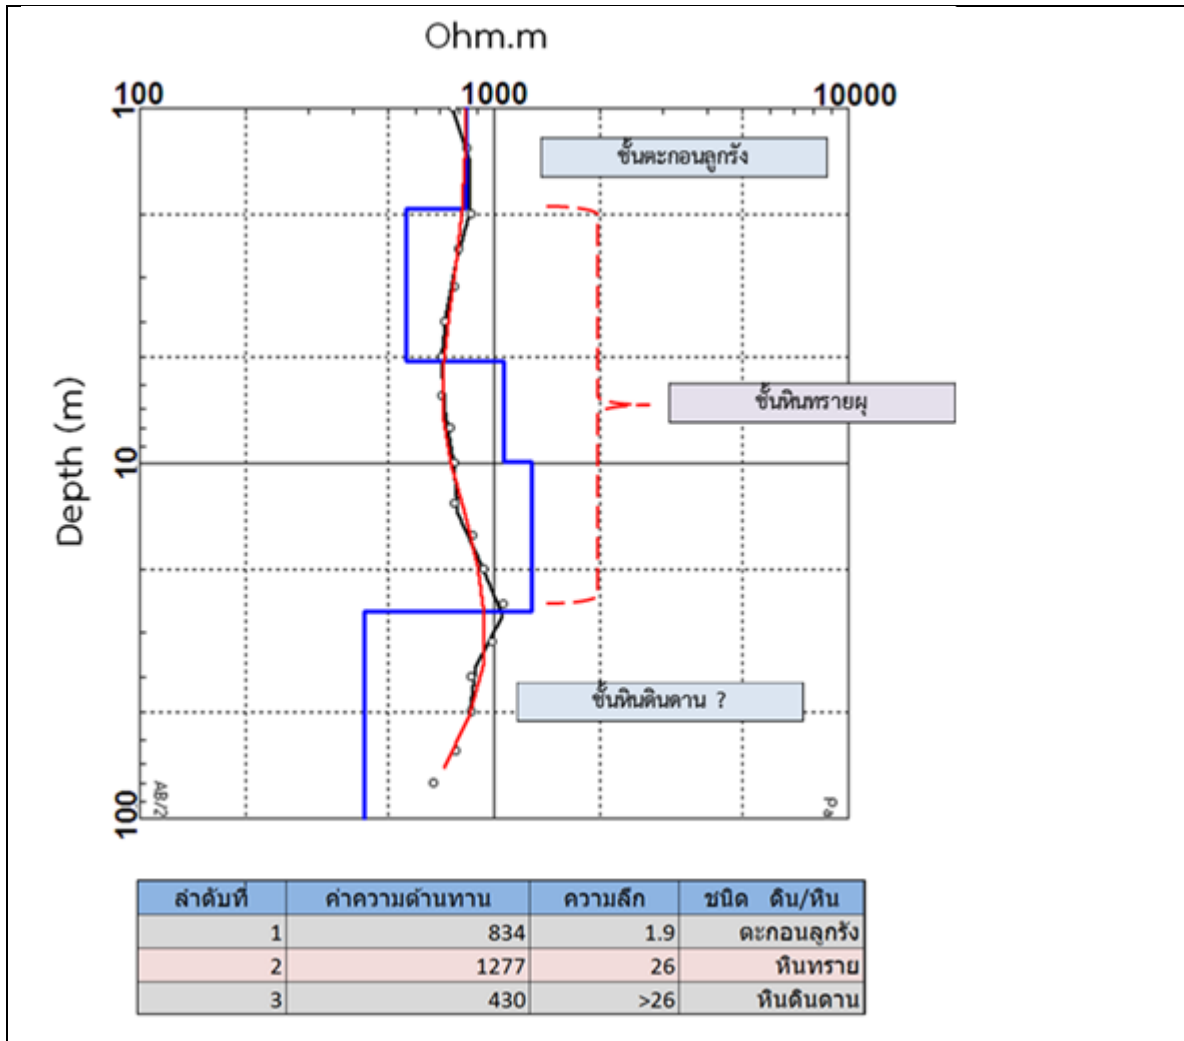
รูปที่ 21-4 ผลการสำรวจวัดความต้านทานไฟฟ้าแบบหยั่งลึกของแนวสำรวจที่ 1 แสดงชั้นหินที่ระดับความลึกประมาณ 2 เมตรลงไป

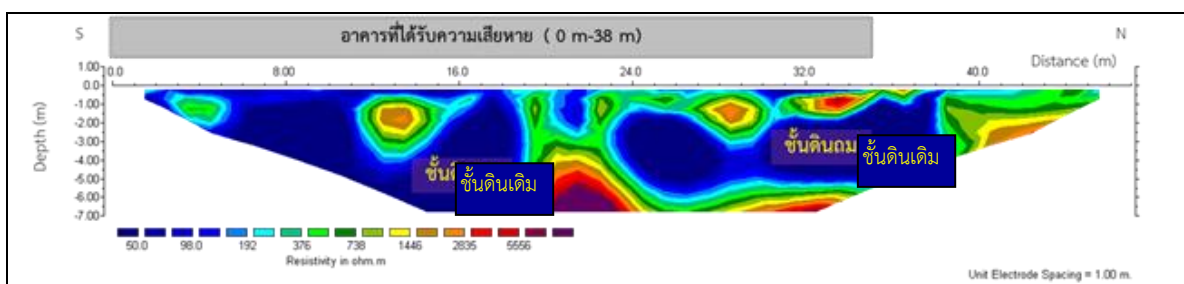
รูปที่ 21-5 ผลการสำรวจวัดความต้านทานไฟฟ้าแบบภาพตัดขวางของแนวสำรวจที่ 2 แสดงลักษณะชั้นดินถมและชั้นดินเดิมหนาประมาณ 6 เมตร รองรับได้อาคารเรียนที่ได้รับความเสียหาย

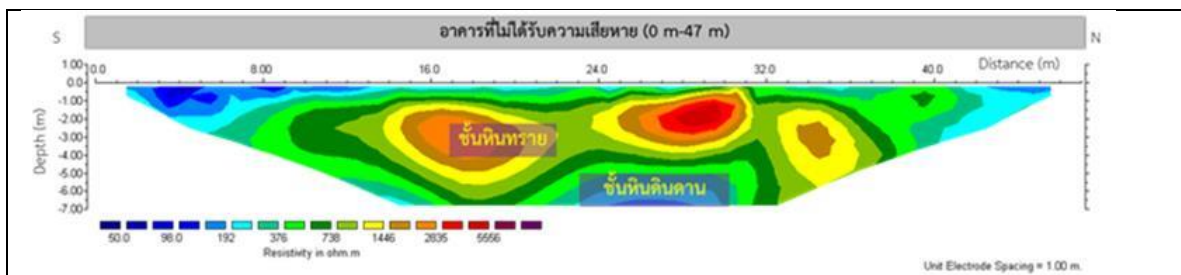
รูปที่ 21-6 ผลการสำรวจวัดความต้านทานไฟฟ้าแบบภาพตัดขวางของแนวสำรวจที่ 3 แสดงลักษณะชั้นหินแข็งที่พบในระดับตื้น

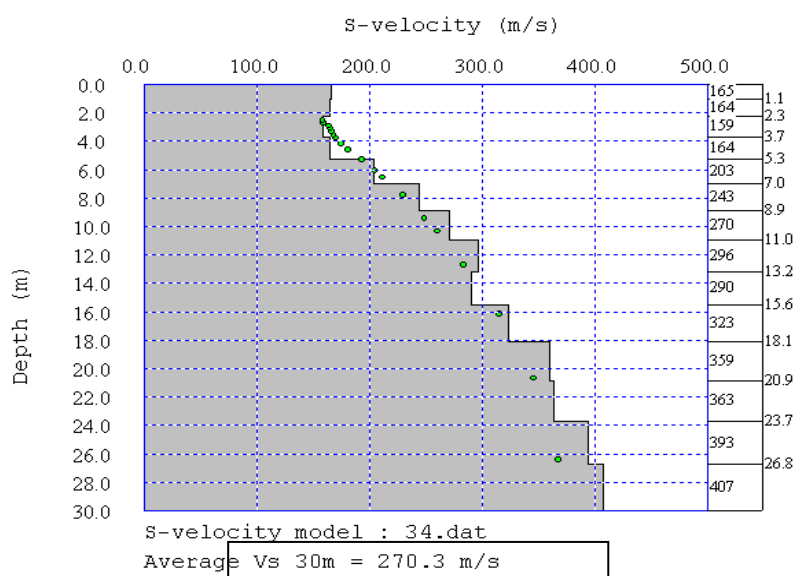
ผลการสำรวจการสำรวจวัดคลื่นไหวสะเทือนชนิดคลื่นผิวดินแบบหลายช่องสัญญาณ พบว่าค่าความเร็วคลื่นเฉือนในระดับความลึกตั้งแต่พื้นผิวจนถึงระดับความลึกที่ระดับ 30 เมตร ( $V_s 30$ ) = 270.3 m/s จัดเป็นตะกอนประเภท D ดินเนื้อแน่น (stiff soil) ตามมาตรฐานของ National Earthquake Hazards Reduction Program (NEHRP, 2003) โดยมีค่าอัตราขยายตัวของคลื่นแผ่นดินไหวเท่ากับ 1.61 (รูปที่ 21-7)

รูปที่ 21-7 ผลการสำรวจด้วยวิธีวัดคลื่นไหวสะเทือนชนิดคลื่นผิวดินแบบหลายช่องสัญญาณ ชั้นตะกอนมีค่าอัตราการขยายตัวของคลื่นแผ่นดินไหวเท่ากับ 1.61 (คำนวณจากสมการเอมพิริคัลของ Midorikawa et. al. (1994)  $\log(A) = 1.35 - 0.47 * \log(Vs30) \pm 0.18$  โดยที่ค่า A คือ ค่าอัตราการขยายตัวของคลื่นแผ่นดินไหว)

ในพื้นที่โรงเรียนแม่มอญวิทยา ผลการสำรวจธรณีฟิสิกส์ ไม่พบชั้นดินที่มีโอกาสเกิดทรายุก (Liquefaction) เมื่อเกิดแผ่นดินไหว จึงไม่จำเป็นต้องทำการปรับปรุงโครงสร้างดิน (Soil Improvement)

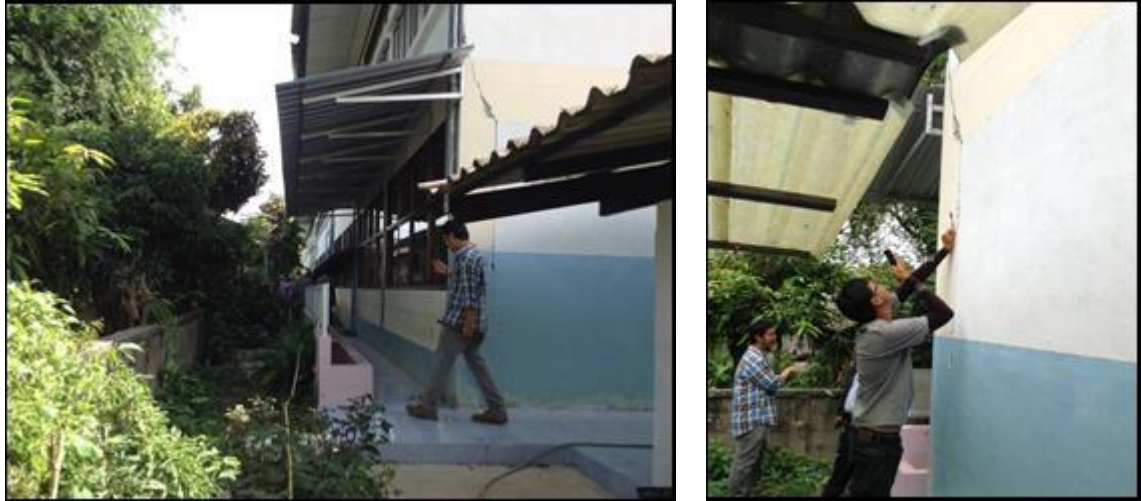
รูปที่ 22-2 ความเสียหายที่พบบริเวณอาคารเรียน โรงเรียนอนุบาลเชียงราย

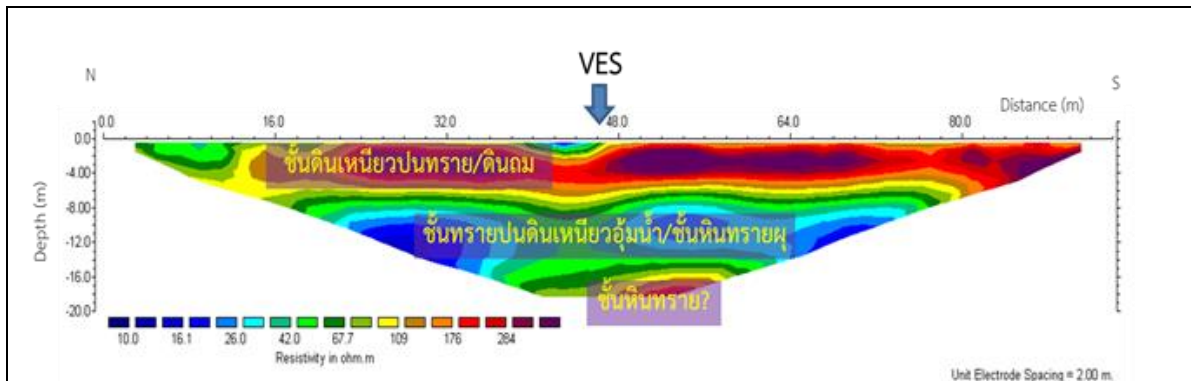
รูปที่ 22-3 ผลการสำรวจวัดสภาพด้านทานไฟฟ้าแบบภาพตัดขวางของแนวสำรวจที่ 1 แสดงชั้นหินแข็งที่ระดับความลึกประมาณ 12 เมตรลงไป

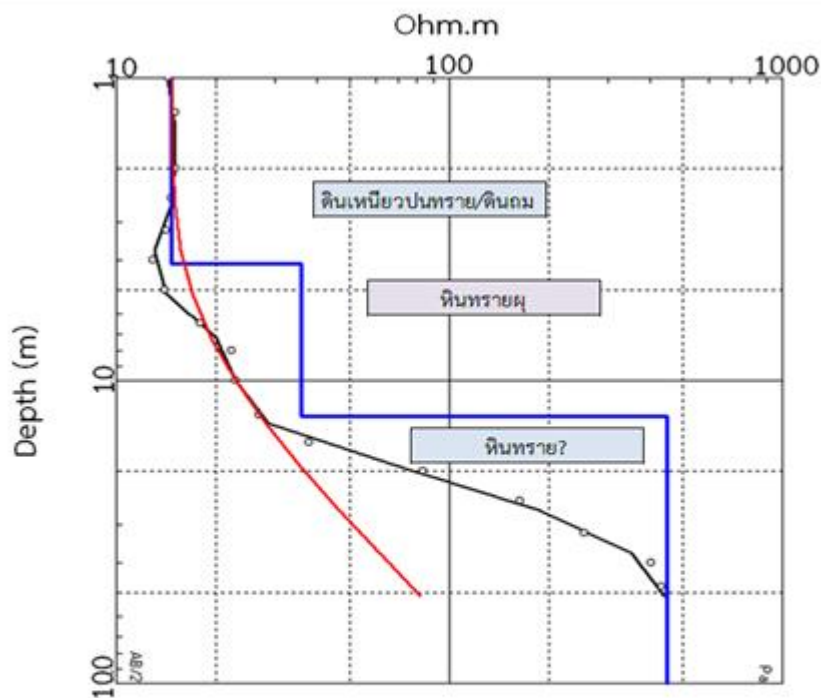
รูปที่ 22-4 ผลการสำรวจวัดสภาพต้านทานไฟฟ้าแบบหยั่งลึกบริเวณสนามโรงเรียนอนุบาลเชียงราย พบชั้นตะกอนดินอุ้มน้ำที่ระดับลึกประมาณ 5 เมตร และชั้นหินแข็งที่ระดับความลึกประมาณ 13 เมตร ลงไป

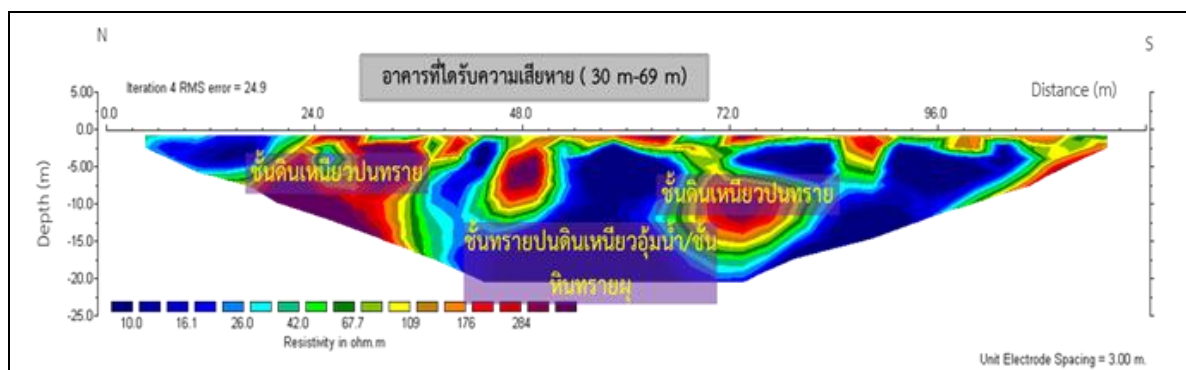
รูปที่ 22-5 ผลการสำรวจวัดสภาพต้านทานไฟฟ้าแบบภาพตัดขวางของแนวสำรวจที่ 2 แสดงลักษณะชั้นดินใต้อาคารเรียนที่ได้รับความเสียหายรองรับด้วยชั้นตะกอนดินอุ้มน้ำหนามากกว่า 15 เมตร

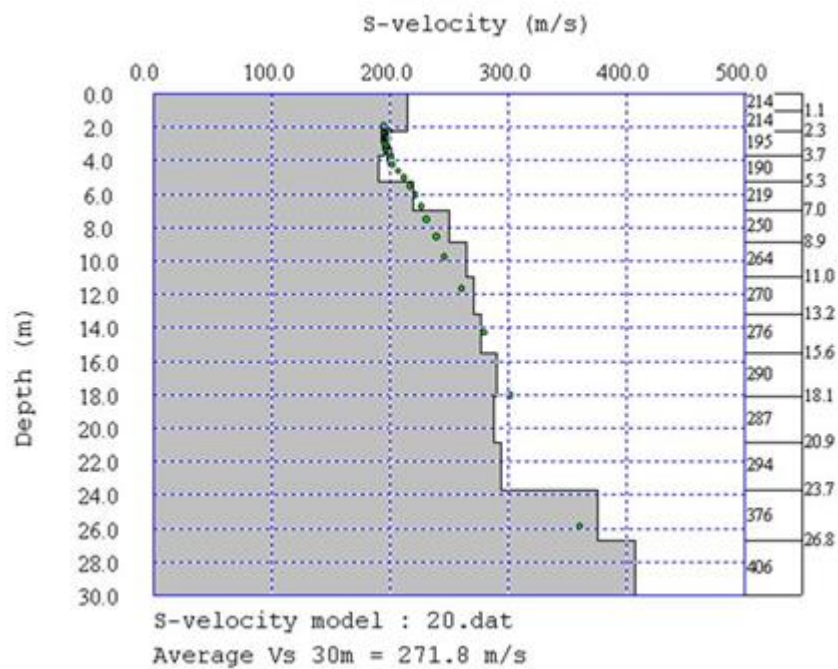
ผลการสำรวจการสำรวจวัดคลื่นไหวสะเทือนชนิดคลื่นผิวดินแบบหลายช่องสัญญาณพบว่า ค่าความเร็วคลื่นเฉือนในระดับความลึกตั้งแต่พื้นผิวจนถึงระดับความลึกที่ระดับ 30 เมตร ( $V_s 30$ ) = 271.8 m/s จัดเป็นตะกอนประเภท D ดินเนื้อแน่น (stiff soil) ตามมาตรฐานของ National Earthquake Hazards Reduction Program (NEHRP, 2003) โดยมีค่าอัตราการขยายตัวของคลื่นแผ่นดินไหวเท่ากับ 1.61 (รูปที่ 22-6)

รูปที่ 22-6 ผลการสำรวจด้วยวิธีวัดคลื่นไหวสะเทือนชนิดคลื่นผิวดินแบบหลายช่องสัญญาณ ชั้นตะกอนมีค่าอัตราการขยายตัวของคลื่นแผ่นดินไหวเท่ากับ 1.61 (คำนวณจากสมการเอมพิริคัลของ Midorikawa et. al. (1994)  $\log(A) = 1.35 - 0.47 * \log(Vs30) \pm 0.18$  โดยที่ ค่า A คือ ค่าอัตราการขยายตัวของคลื่นแผ่นดินไหว)

ผลการสำรวจธรณีฟิสิกส์พื้นที่โรงเรียนอนุบาลเชียงราย ไม่พบชั้นดินที่มีโอกาสเกิดทรายพุด (Liquefaction) หากเกิดแผ่นดินไหว จึงไม่จำเป็นต้องทำ Soil Improvement
