## กรมทรัพยากรธรณี

### ผลการตรวจสอบรอยแตกของดิน ๖๕ หมู่ ๙ บ้านถนนคด ตำบลหนองปรือ อำเภอร์ษฎา จังหวัดตรัง

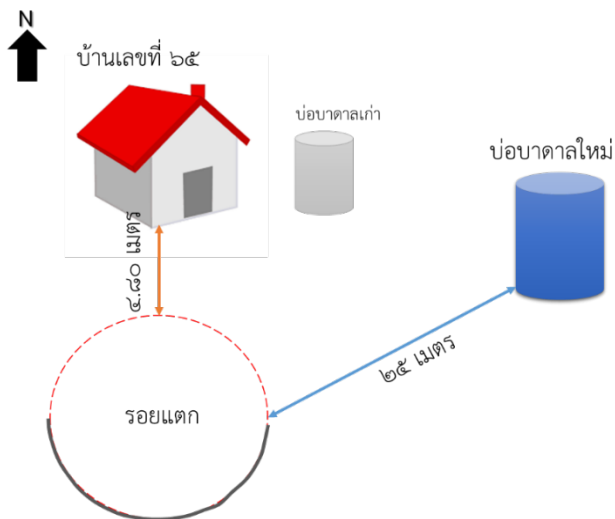
รูปที่ ๔ แผนผังหลุมยุบ และบริเวณใกล้เคียง

ลักษณะทางธรณีวิทยาในพื้นที่เป็นตะกอนเศษหินเชิงเขา (Qc) ทางทิศเหนือและทิศใต้เป็นภูเขาหินปูนลูกโดดยุคเพอร์เมียน (P) (รูปที่ ๓) คาดว่าอาจจะเกิดการการสูบน้ำบาดาลติดต่อกัน ทำให้ระดับน้ำลดต่ำลง ประกอบกับใต้พื้นดิน มีหินปูนยุคเพอร์เมียนที่มีโพรงรองรับอยู่ด้านล่างเมื่อแรงพยุงของน้ำลดลง เพดานโพรงที่บาง รับน้ำหนักกดทับไม่ไหว จึงทรุดตัวลงเล็กน้อย ทำให้เกิดรอยแยกของพื้นดิน

- ๑) ณ บริเวณนั้นถือเป็นพื้นที่เสี่ยงอันตรายต่อการเกิดหลุมยุบขนาดใหญ่ ซึ่งได้แจ้งทาง สำนักงานทรัพยากรธรรมชาติและสิ่งแวดล้อมจังหวัดจันทบุรี ให้กันรั้วหรือกันเชือก พร้อมป้ายเตือน เพื่อป้องกันและเฝ้าระวัง ณ จุดเสี่ยง
- ๒) วิธีการฝังกลบ คือ นำหินขนาดใหญ่ถมลงกันหลุม ก่อนฝังกลบด้วยดินหรือทราย บดอัดให้แน่น (หินขนาดใหญ่ น้ำหนักมาก จะไม่ถูกพัดพาออกไปได้โดยง่าย และสามารถพยุงเพดานหลุมได้ดีกว่าถมด้วยตะกอนดินทั้งหมด)
- ๓) เนื่องจากพื้นที่เสี่ยงอยู่ในเขตชุมชนจึงควรสำรวจธรณีฟิสิกส์เพื่อหาความลึก ขนาด และแนวโพรงใต้ดิน เพื่อลดผลกระทบที่อาจเกิดขึ้นจากเหตุหลุมยุบ
- ๔) หากพบรอยแยกของพื้นดินขยายขึ้นให้รีบแจ้งส่วนราชการที่เกี่ยวข้องโดยด่วน
