รายงานเหตุการณ์แผ่นดินไหวขนาด 5.8 บริเวณแขวงไชยบุรี สปป.ลาว

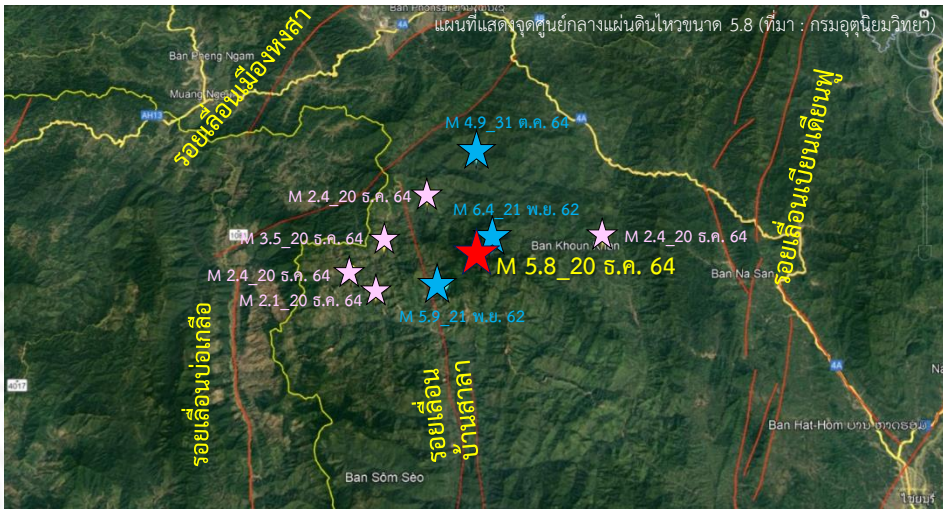
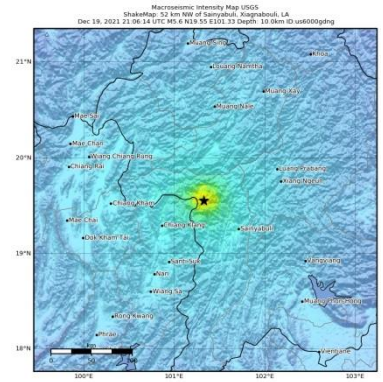
แผนที่แสดงความรุนแรงแผ่นดินไหวขนาด 5.8
(ที่มา : usgs)

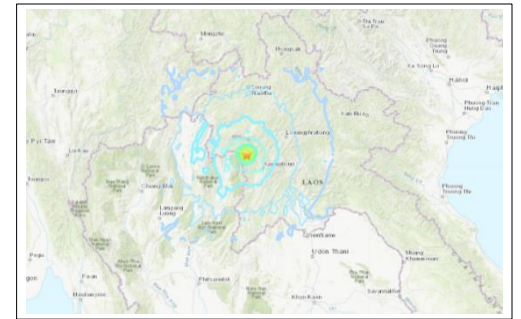
การเกิดแผ่นดินไหวครั้งนี้ เกิดจากการเลื่อนตัวของรอยเลื่อนบ้านสาลา (Ban Sa La fault) ที่วางตัวในแนวทิศเหนือ-ใต้

แผนที่แสดงตำแหน่งและความรุนแรงแผ่นดินไหวขนาด 5.8 (ที่มา : usgs)

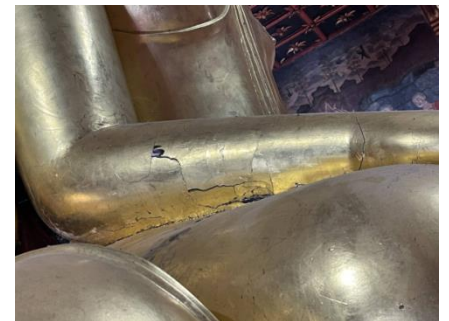
จากเหตุแผ่นดินไหวครั้งนี้ ส่งผลให้องค์พระประธานวัดภูมินทร์ จังหวัดน่าน เกิดรอยร้าวหลายจุด หลังคาพระอุโบสถหลุดลงมา บ้านเรือนประชาชน รีสอร์ท ในอำเภอบ่อเกลือ อาคารเรียนโรงเรียนบ้านน้ำรีพัฒนา อำเภอเฉลิมพระเกียรติ เกิดรอยร้าวหลายแห่ง และสามารถรับรู้ถึงแรงสั่นสะเทือนในพื้นที่อำเภอเมือง เชียงกลาง แม่จริม บ่อเกลือ จังหวัดน่าน อำเภอเมือง พาน จังหวัดเชียงราย อำเภอกวาง จังหวัดลำปาง อำเภอเมือง ร้องกวาง จังหวัดแพร่ อำเภอเมือง น้ำปาด จังหวัดอุดรธานี อำเภอเมือง เชียงคน จังหวัดเลย อำเภอเมือง จังหวัดขอนแก่น อำเภอเมือง น้ำโสม จังหวัดอุดรธานี ไม่มีรายงานผู้บาดเจ็บหรือเสียชีวิต (ที่มา : กรมอุตุนิยมวิทยา กรมทรัพยากรธรณี และสำนักงานป้องกันและบรรเทาสาธารณภัยจังหวัดน่าน)

องค์พระประธาน วัดภูมินทร์ เกิดรอยแตกร้าว
(ที่มา : สำนักงานป้องกันและบรรเทาสาธารณภัยจังหวัดน่าน)

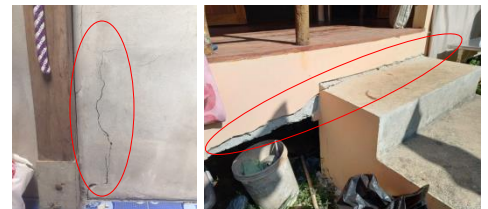
บ้านเรือน และรีสอร์ท อ.บ่อเกลือ เกิดรอยแตกร้าว (ที่มา : เครือข่าย ทธ.)

ให้คำแนะนำแก่ประชาชนในพื้นที่ และประสานหน่วยงานที่เกี่ยวข้องต่อไป
