รายงานเหตุการณ์ดินถล่ม บริเวณเมืองเรตามัส จังหวัดปาทาซ ทางตอนเหนือของประเทศเปรู

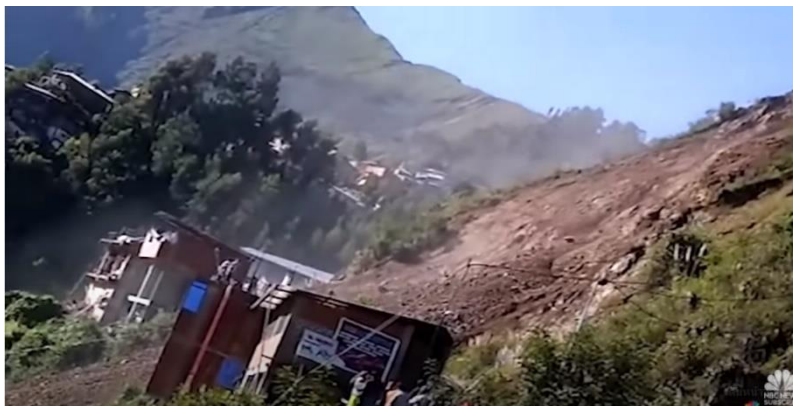
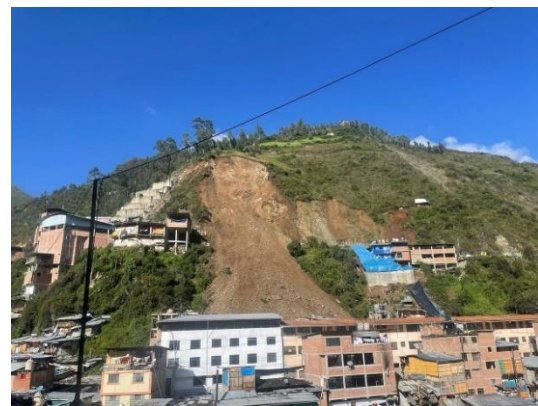
ความเสียหายที่เกิดจากดินถล่มบริเวณเมืองเรตามัส (Retamas) จังหวัดปาทาซ ประเทศเปรู (ที่มา : www.reuters.com และ NBC News)

เกิดจากฝนตกหนักในพื้นที่บริเวณเมืองเรตามัส รวมทั้งลักษณะการสร้างบ้านเรือนในบริเวณดังกล่าวที่สร้างอยู่บนพื้นที่ราบเชิงเขา ประกอบกับมีฝนตกหนักลงมา ทำให้ดินอุ้มน้ำจนอิ่มตัว ส่งผลให้แรงยึดเกาะระหว่างมวลดินจะลดลง เมื่อน้ำที่อยู่ใต้ผิวดินมีระดับสูง ทำให้แรงต้านทานการเลื่อนไหลของดินลดลงดินก็จะไหลลงมาตามความชันของลาดเขา (ที่มา : www.reuters.com และ www.aa.com)

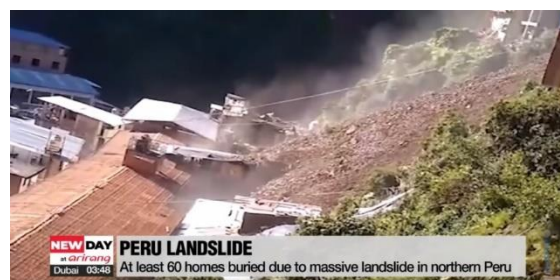
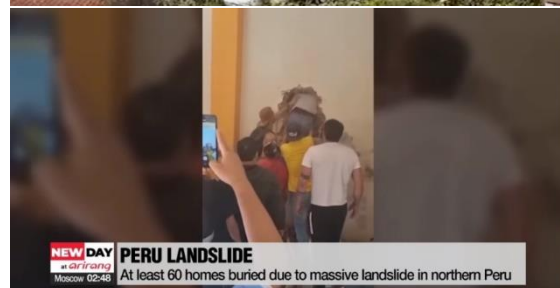
ความเสียหายและการช่วยเหลือผู้ประสบภัยจากเหตุการณ์ดินถล่ม (ที่มา : Airrang News)

ส่งผลให้บ้านเรือนได้รับผลกระทบอย่างน้อย 60-80 หลัง เบื้องต้นมีการอพยพประชาชนออกจากพื้นที่แล้ว เจ้าหน้าที่ได้รายงานว่ามีผู้สูญหายอย่างน้อย 7 คน สามารถช่วยเหลือประชาชนออกมาได้ 12 คน ทั้งนี้ หน่วยกู้ภัยได้เร่งดำเนินการเพื่อค้นหาผู้คนที่ติดอยู่ใต้กองดินและหินต่อไป (ที่มา : www.reuters.com และ www.aa.com)
