รายงานการติดตามและเฝ้าระวังสถานการณ์แผ่นดินถล่มและน้ำป่าไหลหลาก

วันที่ 1 กันยายน 2568 เวลา 19.30 น.

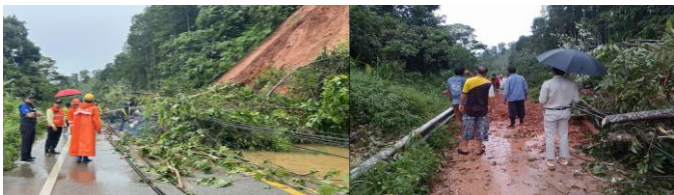
แผ่นดินถล่ม : จังหวัดชุมพร วันที่ 1 ก.ย. 68 เกิดการเลื่อนไหลของดินบริเวณพื้นที่หมู่ที่ 3 ตำบลปากทรง อำเภอพะโต๊ะ ถนนทางหลวงแผ่นดินหมายเลข 4006 ราชกรูด-หลังสวน ช่วง กม. 11-12 สาเหตุเนื่องจากพื้นที่ดังกล่าวอยู่ในพื้นที่ที่มีโอกาสเกิดแผ่นดินถล่มระดับสูง ลักษณะทางธรณีวิทยาเป็นหินโคลนปนกรวด หินดินดาน หินทรายแป้ง สีนํ้าตาล ประกอบกับมีฝนตกหนักทำให้ชั้นดินอุ้มน้ำไว้มากและขาดเสถียรภาพ ส่งผลให้เกิดการเลื่อนไหลของดินลงมาทับบ้านเรือนประชาชน จำนวน 1 หลัง ไม่มีผู้ได้รับบาดเจ็บหรือเสียชีวิต และมีเสาไฟฟ้า จำนวน 10 ต้น ล้มทับถนนทำให้ไม่สามารถสัญจรผ่านไปมาได้ เบื้องต้นการไฟฟ้าส่วนภูมิภาคสาขาอำเภอหลังสวนและสาขาอำเภอพะโต๊ะ แขวงทางหลวงระนอง และแขวงทางหลวงชุมพรเข้าดำเนินการแก้ไขปิดกั้นเส้นทางและแนะนำเส้นทางเลี่ยงให้แก่ประชาชนแล้ว (ที่มา : กรมป้องกันและบรรเทาสาธารณภัย)

แผ่นดินถล่มบริเวณหมู่ที่ 3 ตำบลปากทรง อำเภอพะโต๊ะ จังหวัดชุมพร (ที่มา : กรมป้องกันและบรรเทาสาธารณภัย)
