### รายงานการติดตามและเฝ้าระวังสถานการณ์แผ่นดินถล่มและน้ำป่าไหลหลาก

วันที่ 23 กันยายน 2568 เวลา 18.00 น.

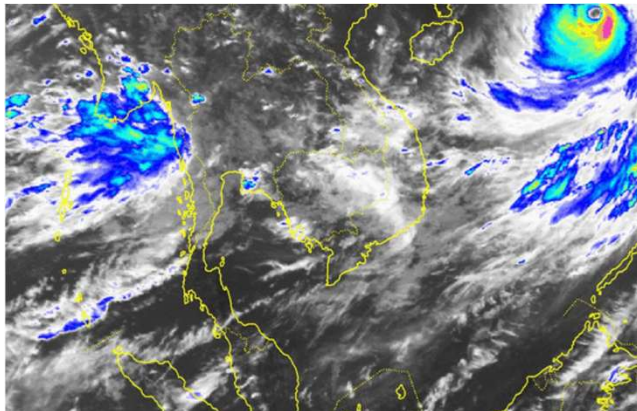
ภาพถ่ายดาวเทียม วันที่ 23 ก.ย. 68 เวลา 18.00 น. (ที่มา : กรมอุตุนิยมวิทยา)

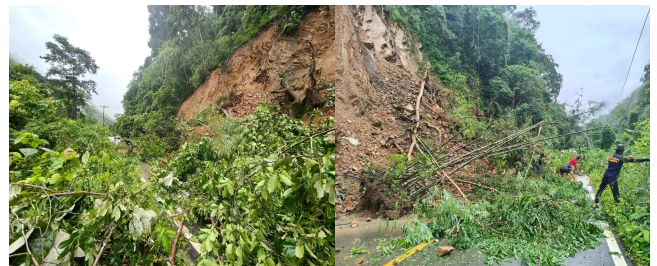
**แผ่นดินถล่ม : จังหวัดแม่ฮ่องสอน** วันที่ 23 ก.ย. 68 เกิดการเลื่อนไถลของดินบริเวณทางหลวง 1194 แม่สะเรียง-แม่สามแลบ อำเภอสบเมย จังหวัดแม่ฮ่องสอน สาเหตุเนื่องจากพื้นที่ดังกล่าวอยู่ในพื้นที่ที่มีโอกาสเกิดแผ่นดินถล่มระดับสูง ลักษณะทางธรณีวิทยาเป็นหินทราย สีเทา แทรกสลับกับหินดินดาน ประกอบกับมีฝนตกหนักทำให้ชั้นดินอุ้มน้ำไว้มากและขาดเสถียรภาพ ส่งผลทำให้เกิดการเลื่อนไถลของดินและต้นไม้ปิดทับเส้นทางทำให้ไม่สามารถสัญจรผ่านไปมาได้ เบื้องต้น หน่วยงานทางหลวงแม่สะเรียง องค์การบริหารส่วนตำบล และทหารพรานกำลังดำเนินการเปิดเส้นทาง (ที่มา : กรมป้องกันและบรรเทาสาธารณภัย)

แผ่นดินถล่มบริเวณทางหลวง 1194 แม่สะเรียง-แม่สามแลบ อำเภอสบเมย จังหวัดแม่ฮ่องสอน (ที่มา : กรมป้องกันและบรรเทาสาธารณภัย)

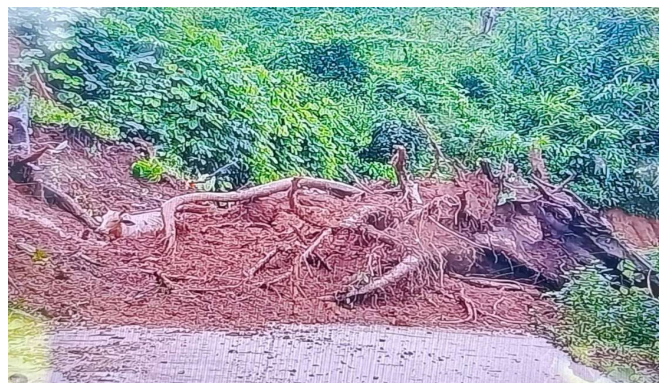
**แผ่นดินถล่ม : จังหวัดแม่ฮ่องสอน** วันที่ 23 ก.ย. 68 เกิดการเลื่อนไถลของดินบริเวณเส้นทางเข้าหมู่บ้านกอมูเดอ ตำบลแม่สามแลบ อำเภอสบเมย จังหวัดแม่ฮ่องสอน สาเหตุเนื่องจากพื้นที่ดังกล่าวอยู่ในพื้นที่ที่มีโอกาสเกิดแผ่นดินถล่มระดับสูง ลักษณะทางธรณีวิทยาเป็นหินทราย สีเทา แทรกสลับกับหินดินดาน สีเทา หินทรายแบ่งเนื้อภูเขาไฟ และหินกรวดมนสีน้ำตาลแดง ประกอบกับมีฝนตกหนักทำให้ชั้นดินอุ้มน้ำไว้มากและขาดเสถียรภาพ ส่งผลทำให้เกิดการเลื่อนไถลของดินและต้นไม้ปิดทับเส้นทางทำให้ไม่สามารถสัญจรผ่านไปมาได้ เบื้องต้นได้ทำการเปิดเส้นทางเรียบร้อยแล้ว (ที่มา : กรมป้องกันและบรรเทาสาธารณภัย)

แผ่นดินถล่มบริเวณเส้นทางเข้าหมู่บ้านกอมูเดอ ตำบลแม่สามแลบ อำเภอสบเมย จังหวัดแม่ฮ่องสอน

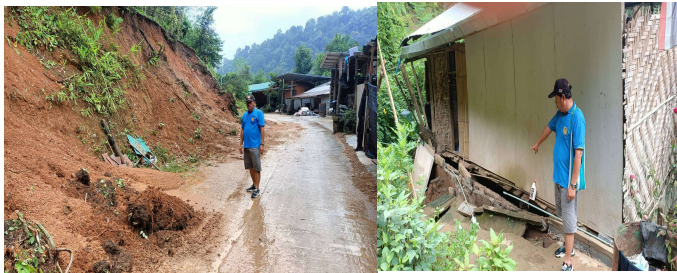
**แผ่นดินถล่ม :** จังหวัดแม่ฮ่องสอน วันที่ 23 ก.ย. 68 เกิดการเลื่อนไถลของดินบริเวณบ้านแม่สามแลบ ตำบลแม่สามแลบ อำเภอสะเมิง จังหวัดแม่ฮ่องสอน สาเหตุเนื่องจากพื้นที่ดังกล่าวอยู่ในพื้นที่ที่มีโอกาสเกิดแผ่นดินถล่มระดับสูง ลักษณะทางธรณีวิทยาเป็นหินทราย สีเทา แทรกสลับกับหินดินดาน สีเทา หินทรายแป้งเนื้อภูเขาไฟ และหินกรวดมน สีน้ำตาลแดงประกอบกับมีฝนตกหนักทำให้ชั้นดินอุ้มน้ำไว้มาก และขาดเสถียรภาพ ส่งผลให้บ้านเรือนประชาชนได้รับความเสียหายจำนวน 1 หลังคาเรือน และดินถล่มลงปิดทับบริเวณข้างทาง เบื้องต้นไม่มีผู้ได้รับบาดเจ็บ (ที่มา : เครือข่ายฯ ทธ.)

แผ่นดินถล่มบริเวณหมู่บ้านแม่สามแลบ ตำบลแม่สามแลบ อำเภอสะเมิง จังหวัดแม่ฮ่องสอน

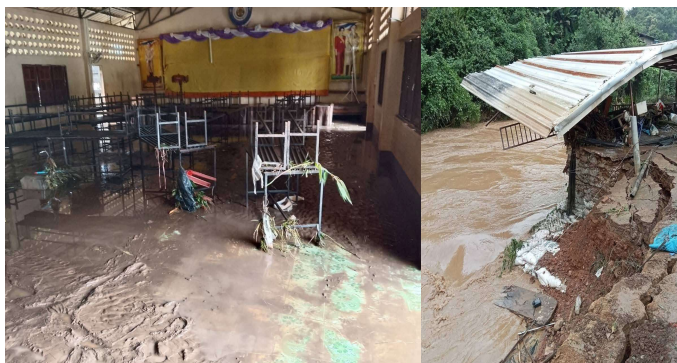
**น้ำป่าไหลหลาก :** จังหวัดเชียงใหม่ วันที่ 23 ก.ย. 68 เกิดฝนตกหนักต่อเนื่อง ส่งผลให้เกิดน้ำป่าไหลหลากในพื้นที่ตำบลแม่นางจร ตำบลท่าผา อำเภอแม่แจ่ม จังหวัดเชียงใหม่ เป็นเหตุให้บ้านเรือนประชาชนจำนวนมากได้รับผลกระทบ รวมถึงสถานที่ราชการ สถานศึกษา สะพานขาด คอสะพานทรุด เบื้องต้นและพื้นที่การเกษตรได้รับความเสียหาย ทั้งนี้ หน่วยงานที่เกี่ยวข้องได้เข้าช่วยเหลือประชาชน แนะนำให้หลีกเลี่ยงเส้นทางที่สะพานขาดและคอสะพานทรุด และติดตามสถานการณ์อย่างต่อเนื่อง (ที่มา : สำนักประชาสัมพันธ์จังหวัดเชียงใหม่)

น้ำป่าไหลหลากบริเวณพื้นที่ตำบลแม่นางจร ตำบลท่าผา และตัวอำเภอแม่แจ่ม จังหวัดเชียงใหม่

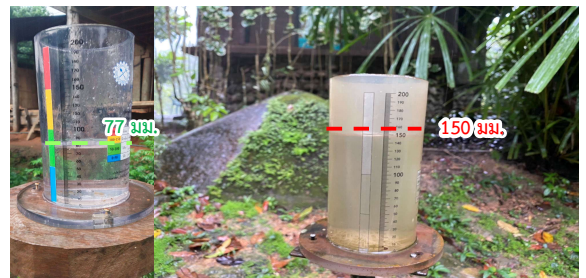
ปริมาณน้ำฝนที่วัดได้จากเครือข่ายเฝ้าระวังแจ้งเตือนธรณีพิบัติภัยของ ทธ.  
(22 ก.ย. 68 เวลา 07.00 น. – 23 ก.ย. 68 เวลา 07.00 น.)

ที่มา : นายสุภาพ นงคราญ เครือข่ายฯ ทธ.  
บ.แม่สามแลบ ต.แม่สามแลบ อ.สะเมิง จ.แม่ฮ่องสอน

ที่มา : เจ้าหน้าที่ ทธ.  
หน่วยพิทักษ์ที่ 1 (น้ำตกตรอกนอง) อ.ลู่จ. จ.จันทบุรี
