### รายงานการติดตามและเฝ้าระวังสถานการณ์แผ่นดินถล่มและน้ำป่าไหลหลาก

วันที่ 30 กันยายน 2568 เวลา 19.30 น.

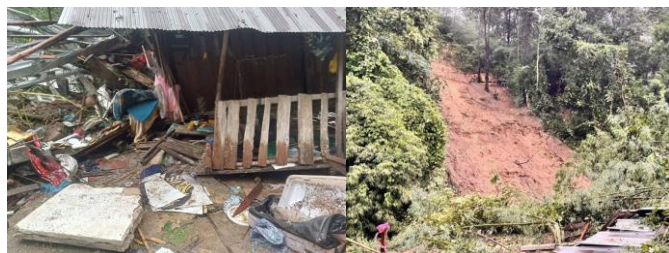
ภาพความเสียหายในพื้นที่จากเหตุการณ์แผ่นดินถล่มในพื้นที่ตำบลแม่คง อำเภอแม่สะเรียง

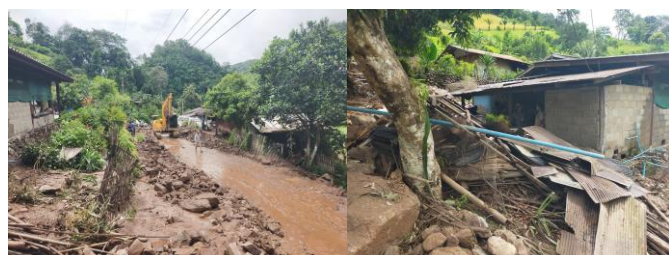
ภาพความเสียหายในพื้นที่จากเหตุการณ์แผ่นดินถล่มในพื้นที่ตำบลห้วยผา อำเภอเมืองแม่ฮ่องสอน

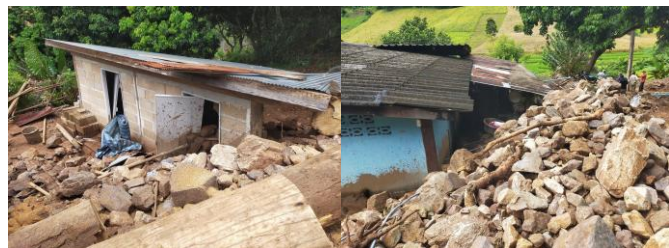
ภาพความเสียหายในพื้นที่จากเหตุการณ์แผ่นดินถล่มในพื้นที่ตำบลแม่ลาน้อย อำเภอแม่ลาน้อย

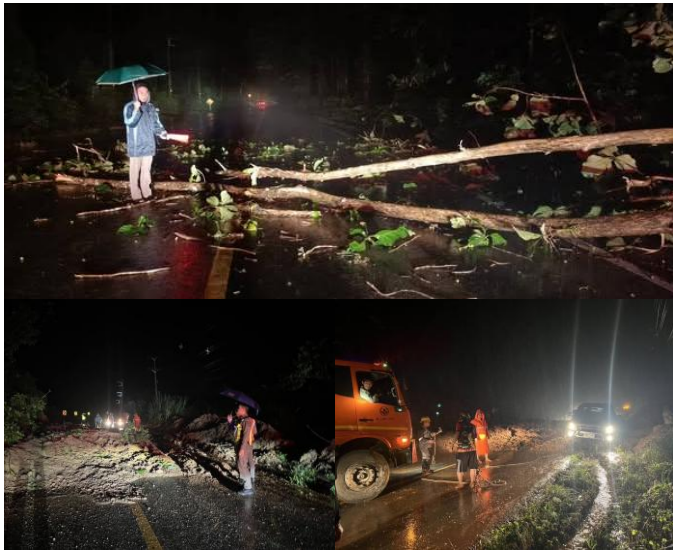
**แผ่นดินถล่ม : จังหวัดแม่ฮ่องสอน** วันที่ 30 ก.ย. 68 เกิดการเลื่อนไหลของดินบริเวณถนน 108 แม่สะเรียง - ฮอด แยกป่าแป๋ สาเหตุเนื่องจากพื้นที่ดังกล่าวอยู่ในพื้นที่ที่มีโอกาสเกิดแผ่นดินถล่มระดับสูง ลักษณะทางธรณีวิทยาเป็นหินเชิร์ตสลับหินทรายและหินดินดาน ประกอบกับมีฝนตกหนักทำให้ชั้นดินอุ้มน้ำไว้มาก และขาดเสถียรภาพ ส่งผลให้เกิดการเลื่อนไหลของดินและต้นไม้ปิดทับเส้นทางทำให้ไม่สามารถสัญจรผ่านไปมาได้ เบื้องต้นได้ทำการเปิดเส้นทางเรียบร้อยแล้ว (ที่มา : เพจแม่ฮ่องสอน เมืองสามหมอก)

ภาพความเสียหายจากแผ่นดินถล่มบริเวณถนน 108 แม่สะเรียง - ฮอด แยกป่าแป๋ (ที่มา : เพจแม่ฮ่องสอน เมืองสามหมอก)

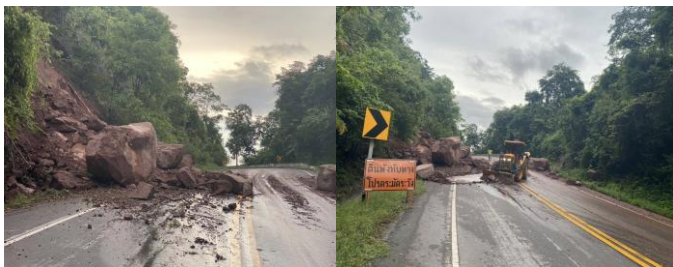
**แผ่นดินถล่ม : จังหวัดเพชรบูรณ์** วันที่ 30 ก.ย. 68 เกิดการเลื่อนไหลของดินและหินปิดทับบริเวณทางหลวงหมายเลข 12 ตอนน้ำคอก-ห้วยข่ามะควากิโลเมตรที่ 379+800 ตำบลน้ำพุ อำเภอชนแดน จังหวัดเพชรบูรณ์ สาเหตุเนื่องจากพื้นที่ดังกล่าวอยู่ในพื้นที่ที่มีโอกาสเกิดแผ่นดินถล่มระดับสูง ลักษณะทางธรณีวิทยาเป็นหินทราย สีน้ำตาลแดง เทาแกมแดง และมีหินโคลนปนปูน สีเทา เทาม่วง ส่งผลทำให้เกิดการเลื่อนไหลของดินและหินปิดทับเส้นทางทำให้ไม่สามารถสัญจรผ่านไปมาได้ เบื้องต้นหมวดทางหลวงน้ำหนาวได้เปิดเส้นทางจราจรจำนวน 1 ช่องทางไว้สำหรับสัญจร (ที่มา : หมวดทางหลวงน้ำหนาว)

ภาพความเสียหายจากแผ่นดินถล่มบริเวณทางหลวงหมายเลข 12 ตอนน้ำคอก-ห้วยข่ามะควากิโลเมตรที่ 379+800 ตำบลน้ำพุ อำเภอชนแดน จังหวัดเพชรบูรณ์ (ที่มา : เพจหมวดทางหลวงน้ำหนาว)

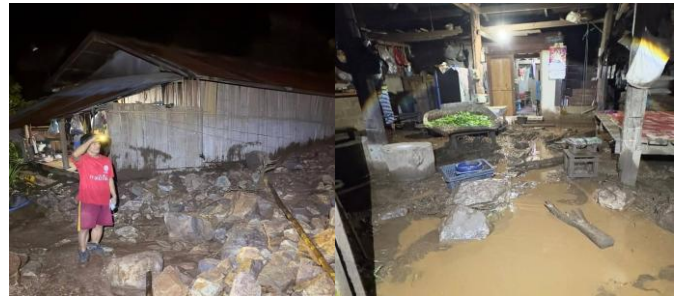
**แผ่นดินถล่ม : จังหวัดแม่ฮ่องสอน** วานนี้ (29 ก.ย. 68) เกิดการเลื่อนไหลของดินบริเวณบ้านห้วยทรายขาว ตำบลห้วยผา อำเภอเมืองแม่ฮ่องสอน จังหวัดแม่ฮ่องสอน สาเหตุเนื่องจากพื้นที่ดังกล่าวอยู่ในพื้นที่ที่มีโอกาสเกิดแผ่นดินถล่มระดับสูง ลักษณะทางธรณีวิทยาเป็นหินเชิร์ตสลับหินทรายและหินดินดาน ประกอบกับมีฝนตกหนักทำให้ชั้นดินอุ้มน้ำไว้มากและขาดเสถียรภาพ ส่งผลทำให้เกิดการเลื่อนไหลของดินหินลงมาตามลำห้วยบางส่วนไหลเข้าไปในบ้านเรือน ทำให้บ้านเรือนเสียหาย จำนวน 4 หลังคาเรือน เบื้องต้น ฝ่ายปกครองและผู้เกี่ยวข้องจะสำรวจอย่างละเอียดต่อไป (ที่มา : เพจ 365วันที่แม่ฮ่องสอน)

ภาพความเสียหายจากแผ่นดินถล่มบริเวณบ้านห้วยทรายขาว ตำบลห้วยผา อำเภอเมืองแม่ฮ่องสอน จังหวัดแม่ฮ่องสอน (ที่มา : เพจ 365วันที่แม่ฮ่องสอน)
